Levantamento do executado - Sistema de Esgotamento Sanitário

Abelardo Luz - SC

MEMORIAL DESCRITIVO E DE CÁLCULO

LEVANTAMENTO DO EXECUTADO

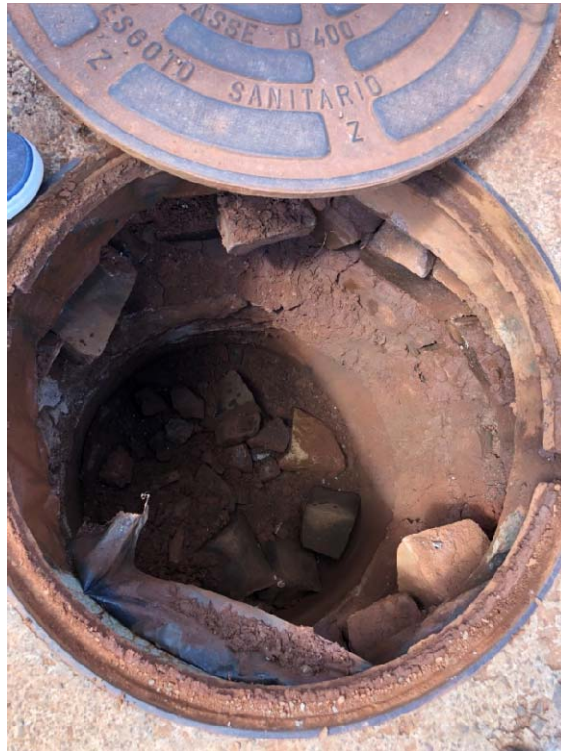
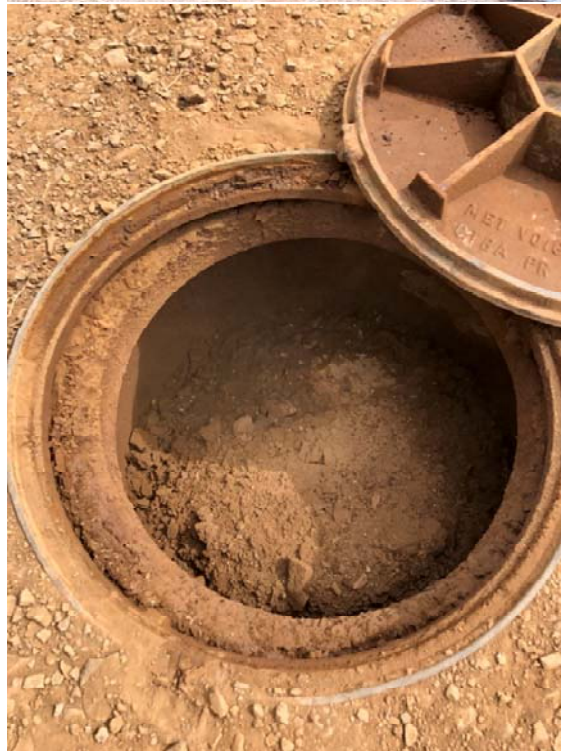
Fotos 03 á 06: Situação de alguns PV's - totalmente obstruídos.

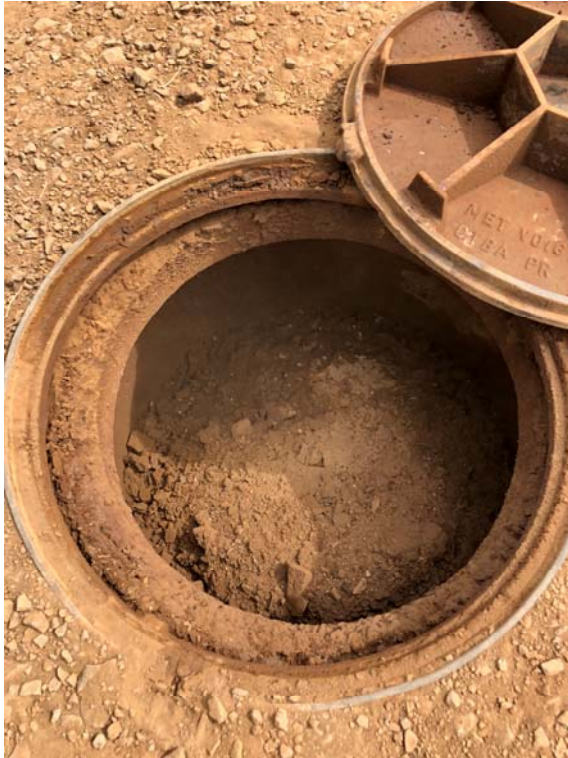
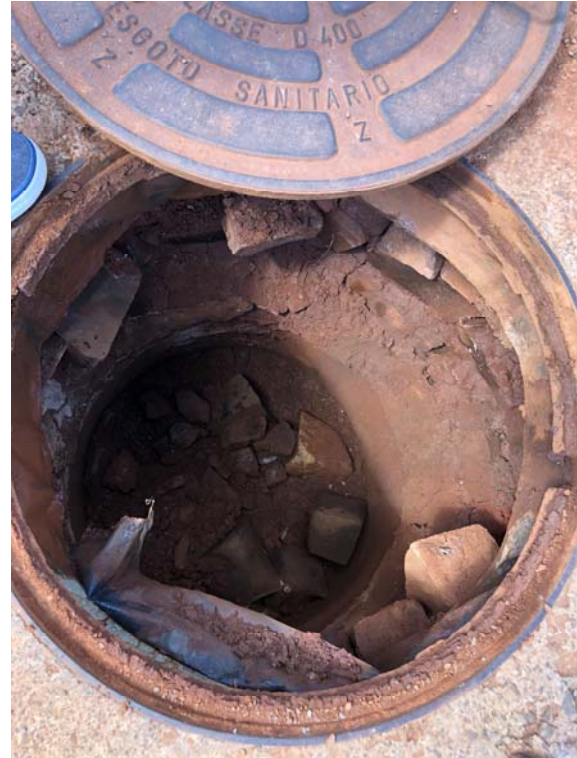
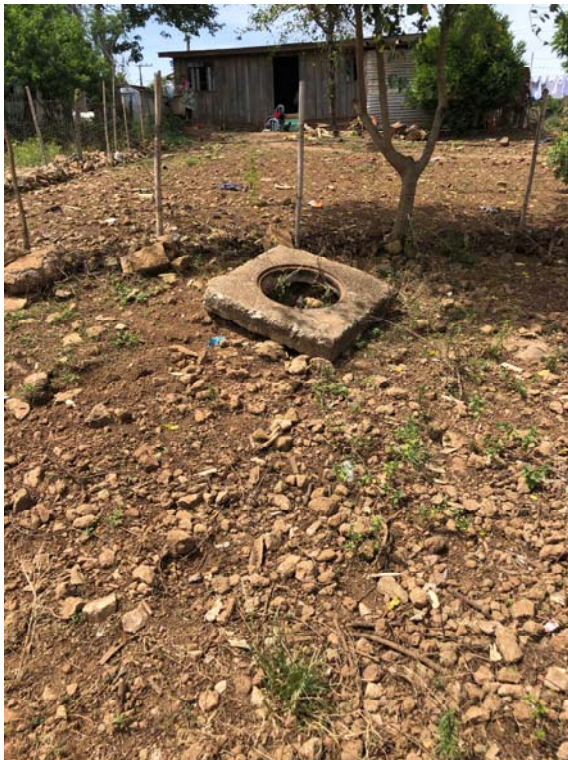
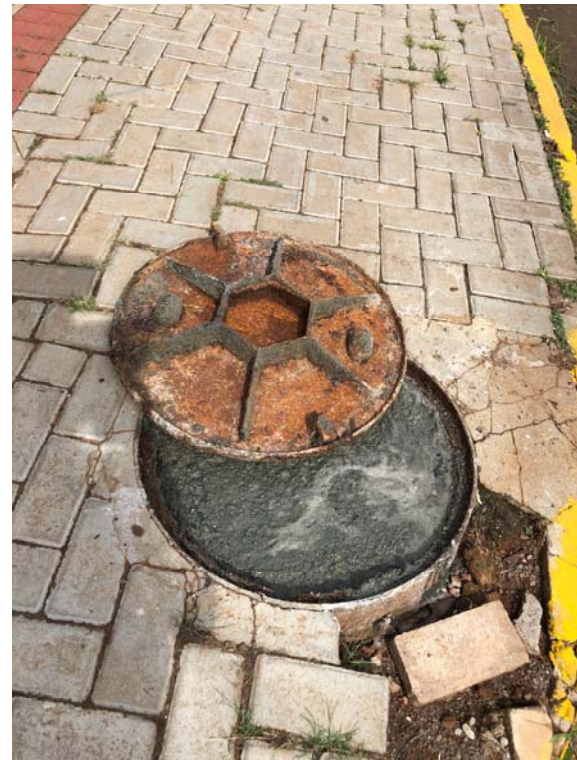
Fotos 23 à 26: PVs obstruídos.

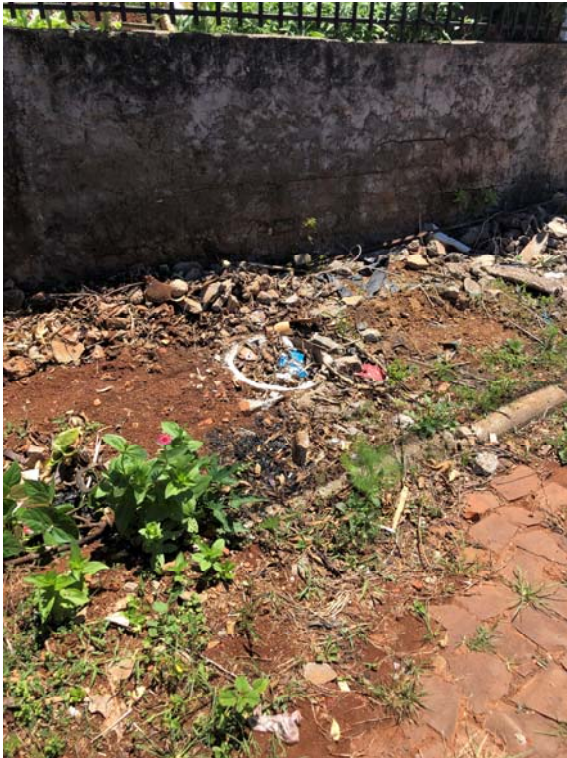
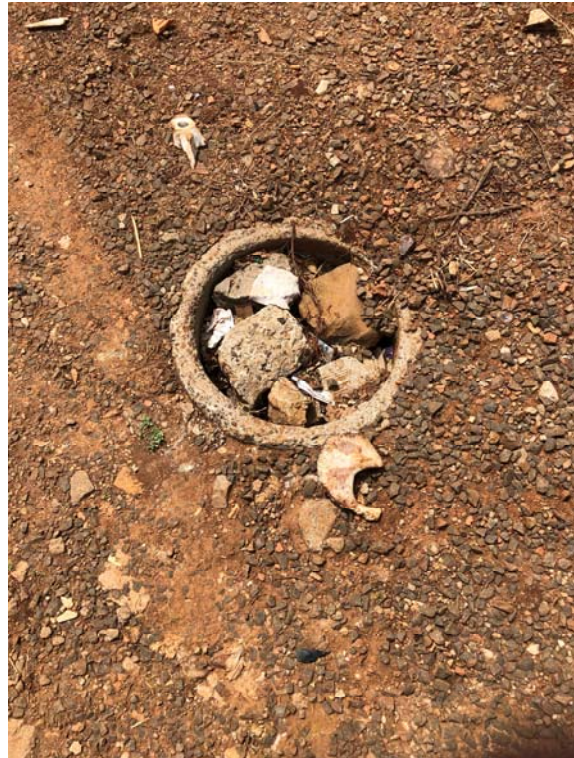
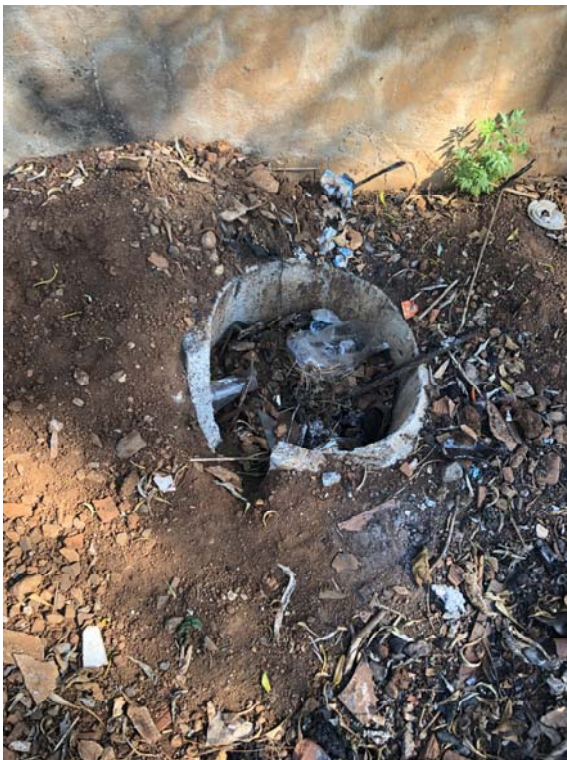
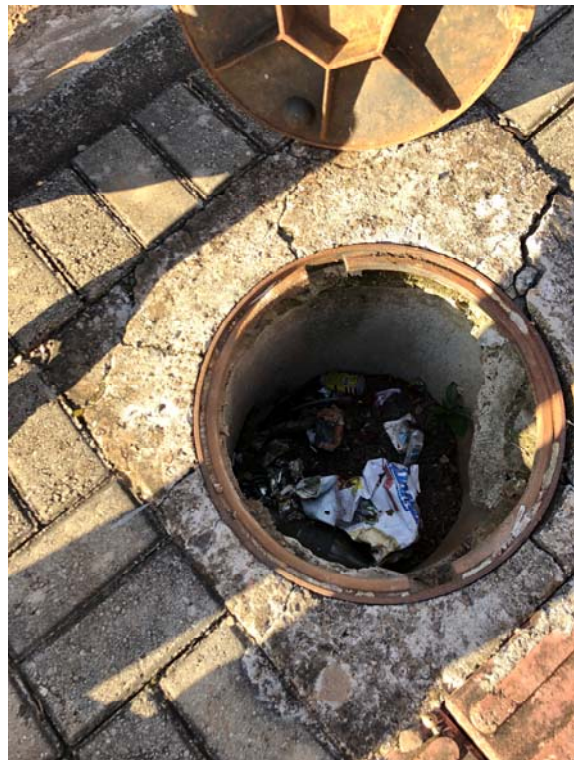
Fotos 27 á 30: PVs e ligações obstruídas.

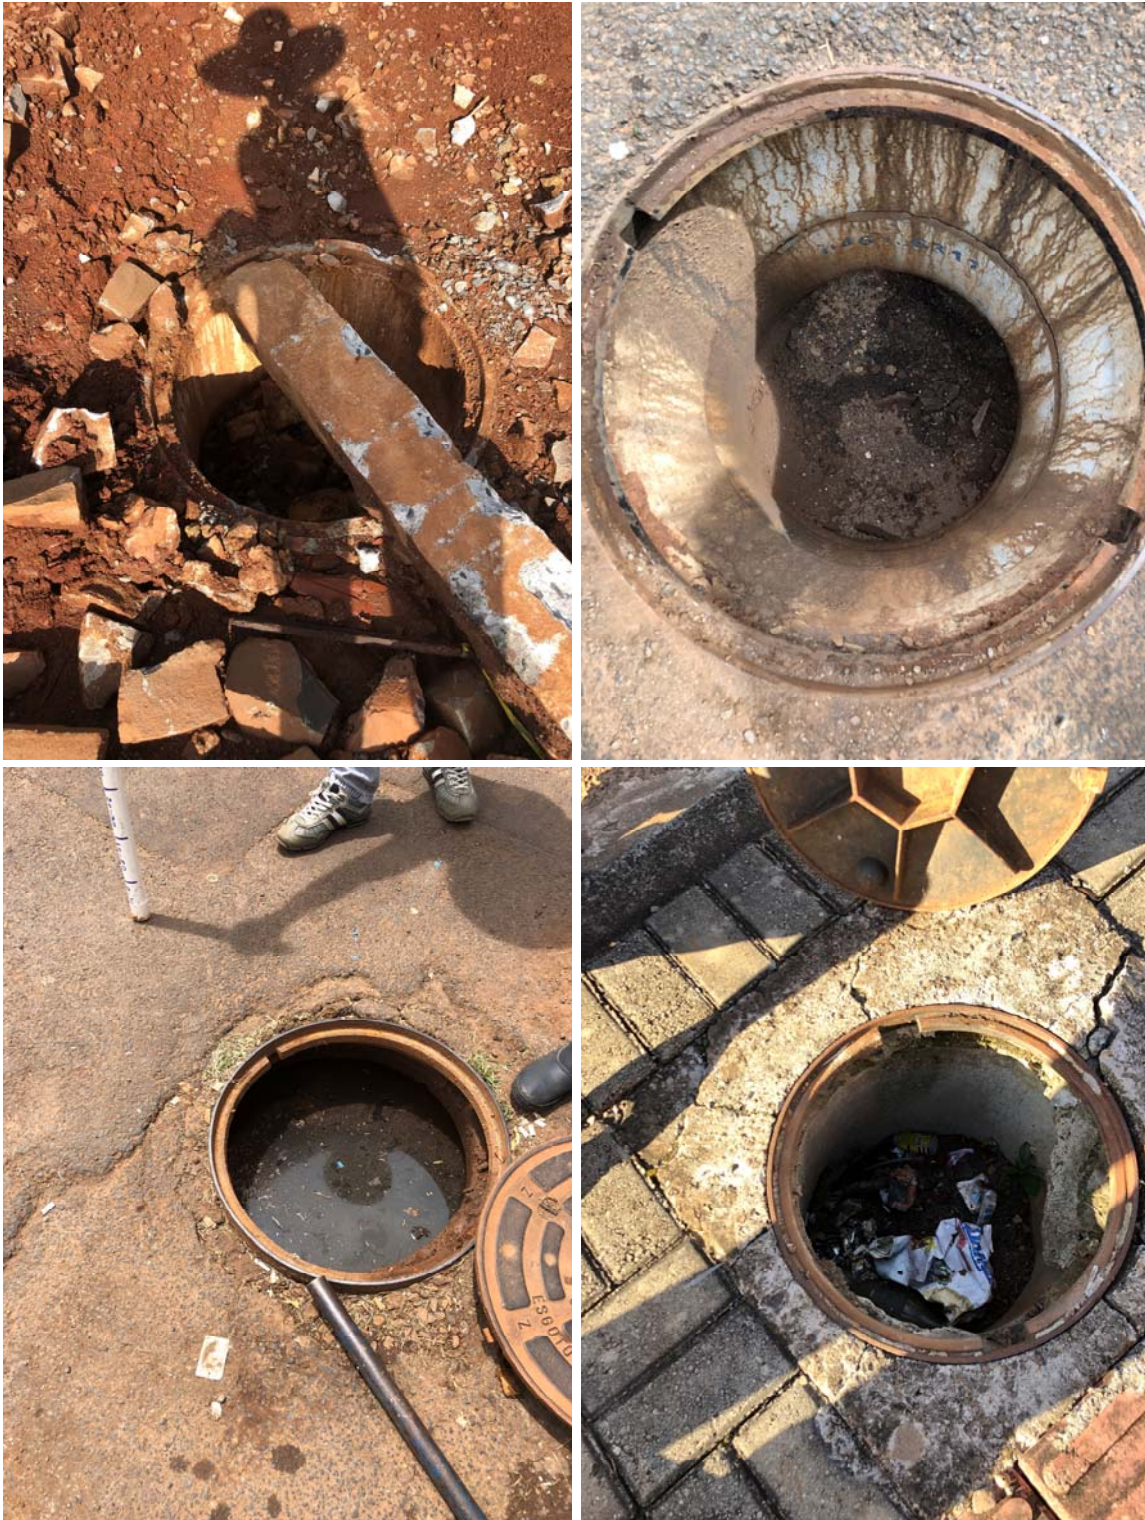
Fotos 31 á 34: PVs e ligações obstruídas.

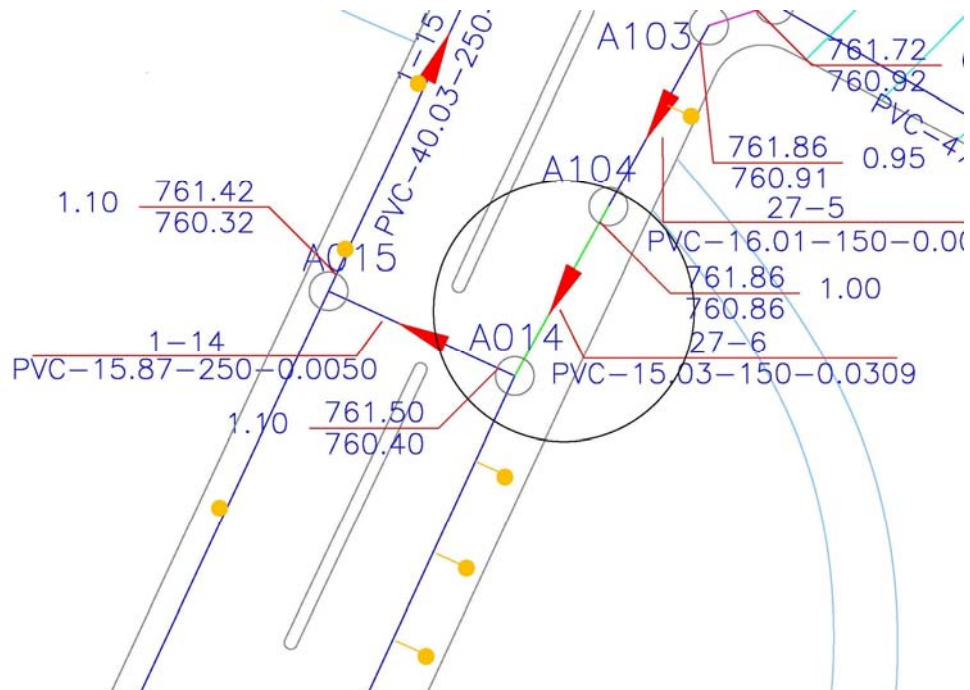
Bacia 02 - Trecho 27-6: Avenida Presidente Getulio Vargas

O PV A104 foi executado em alvenaria, não tendo conexão com o PV A014. Nas imagens a seguir é possível visualizar.

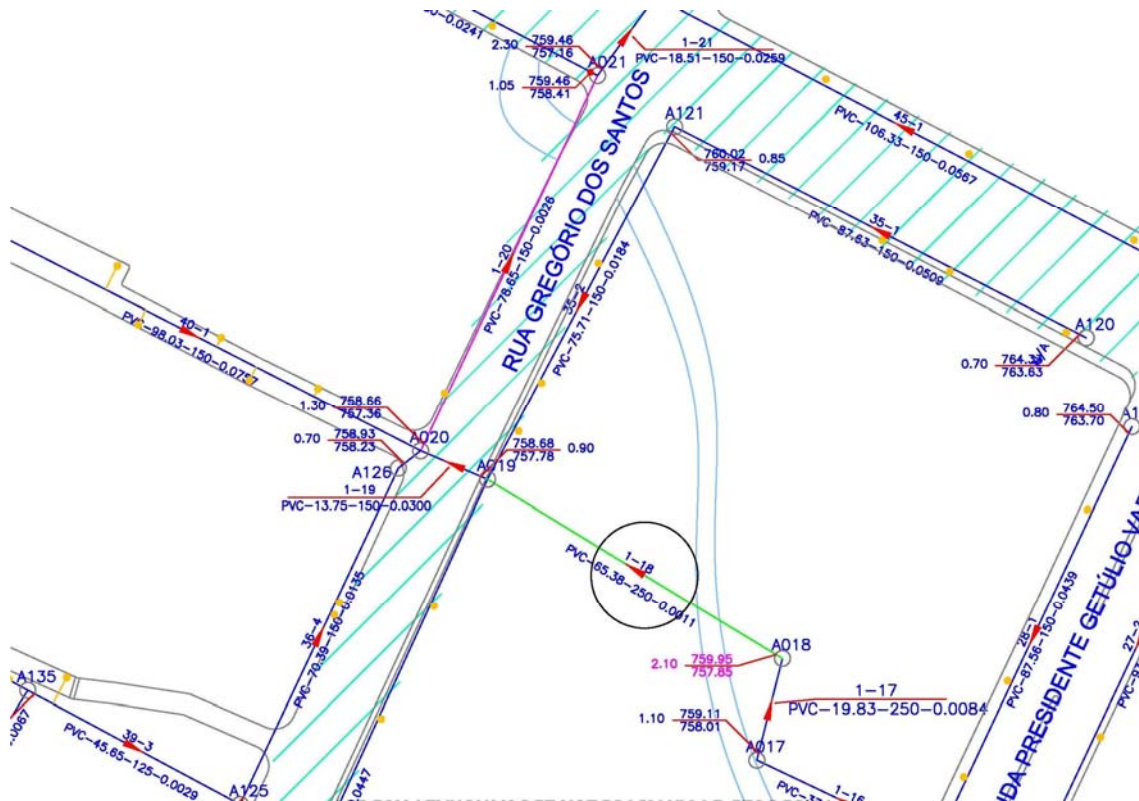
Bacia 02 - Trecho 1-18: Trecho em servidão

O trecho 1-18 não foi executado, sendo que o PV A018 encontra-se com apenas 0,20 metros de profundidade.

Cabe salientar que além da dificuldade de execução desse trecho, por haver um córrego onde ocasionara em alguma obra de engenharia para fazer sua travessia, temos também que os trechos 1-19 á 1-25 foram executados em diâmetro 150 mm, sendo que o diâmetro necessário é de 250 mm.

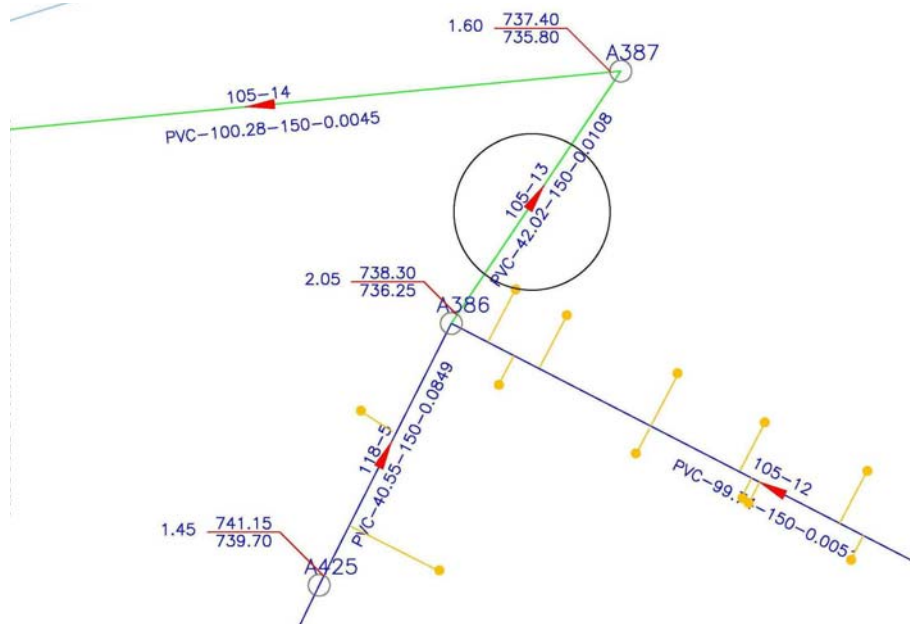
Bacia 02 - Trecho 105-13: Trecho em servidão a executar

A rede encontra-se interrompida no PV A386, sendo necessária a execução dos trechos 105-13 á 105-17. Porém ressalta-se que o PV A391 ou A392 no qual um deles será feita à conexão, possuem apenas 1,50 e 1,90 metros respectivamente de profundidade, sendo que pela topografia do projeto original seria necessária a profundidade mínima de 5,90 metros.

Sugere-se verificar a topografia dos referidos trechos á serem executados bem como as construções existentes, a fim de viabilizar a conexão.

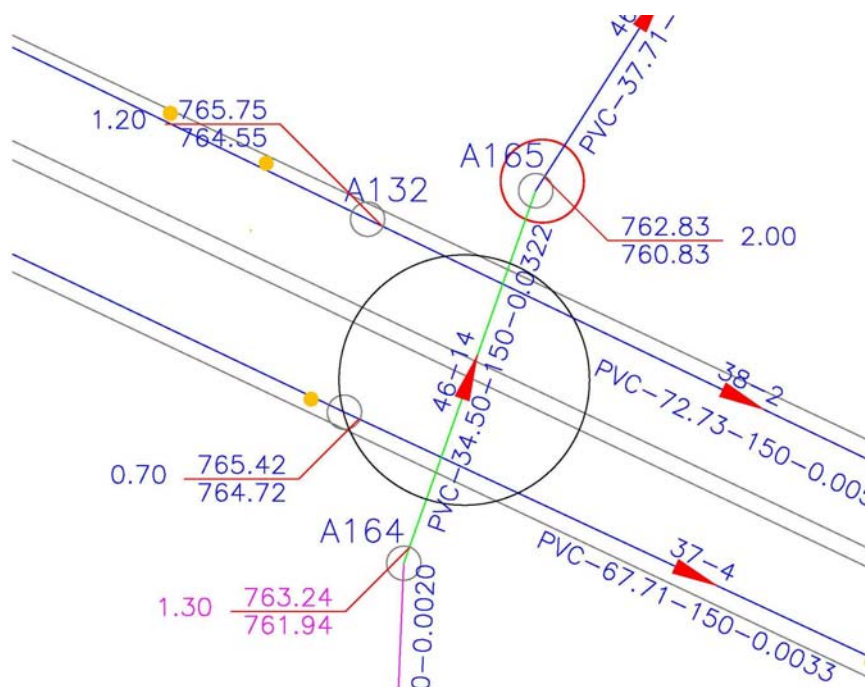
Bacia 02 - Trecho 46-16: Trecho em galeria pluvial a executar

O trecho 46-14 localizado na Rua Nossa Senhora das Graças também não foi executado, o mesmo segue o alinhamento de uma galeria pluvial existente.

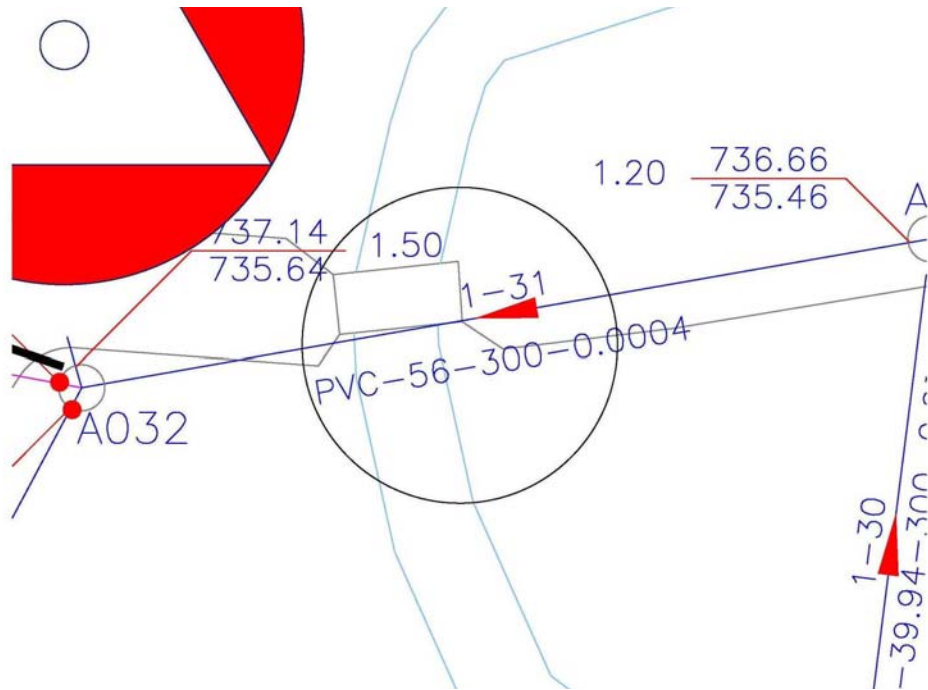
Bacia 02 - Trecho 1-31: Trecho em galeria pluvial a executar

O trecho 1-31 na Rua Beira Rio encontra-se interrompido na altura do córrego existente, em virtude que não foi constatado nenhuma chegada de tubulação na estação elevatória 02, bem como a existência de nenhuma obra de engenharia para a realização da travessia no córrego.

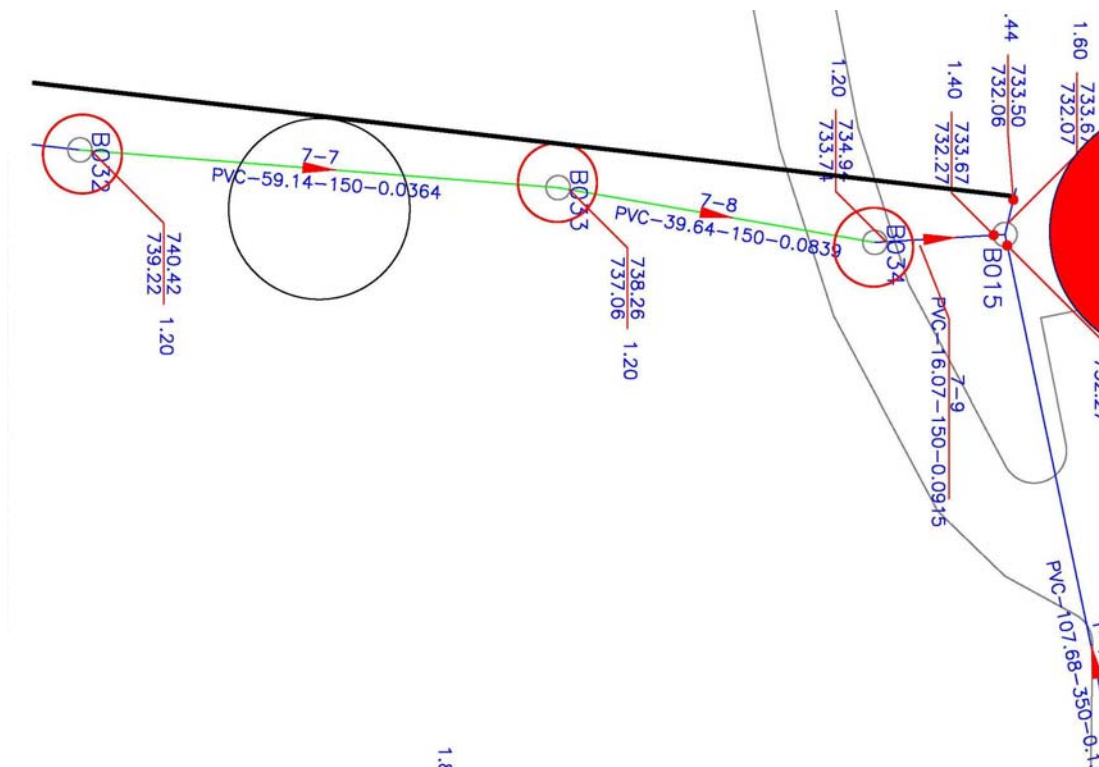
Também não encontramos os PVs B032, B033 e B034, da Bacia 04. Os mesmos se encontram na Rua 1800 sem pavimentação e por não haver nenhuma chegada à Estação elevatória 04 e nenhuma ligação domiciliar, concluiu-se que tais trechos não foram executados.

Bacia 04 - Trecho 7-7 á 7-9: Não encontrados

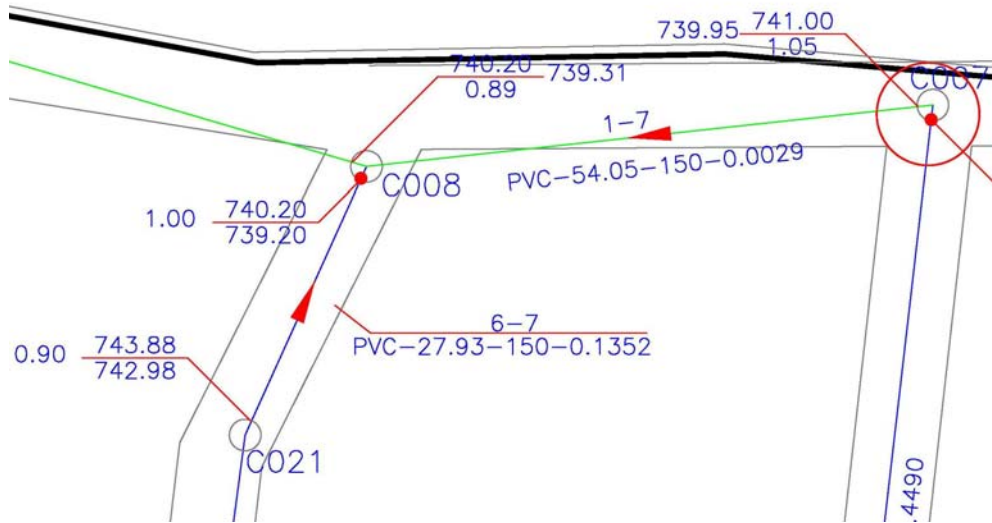
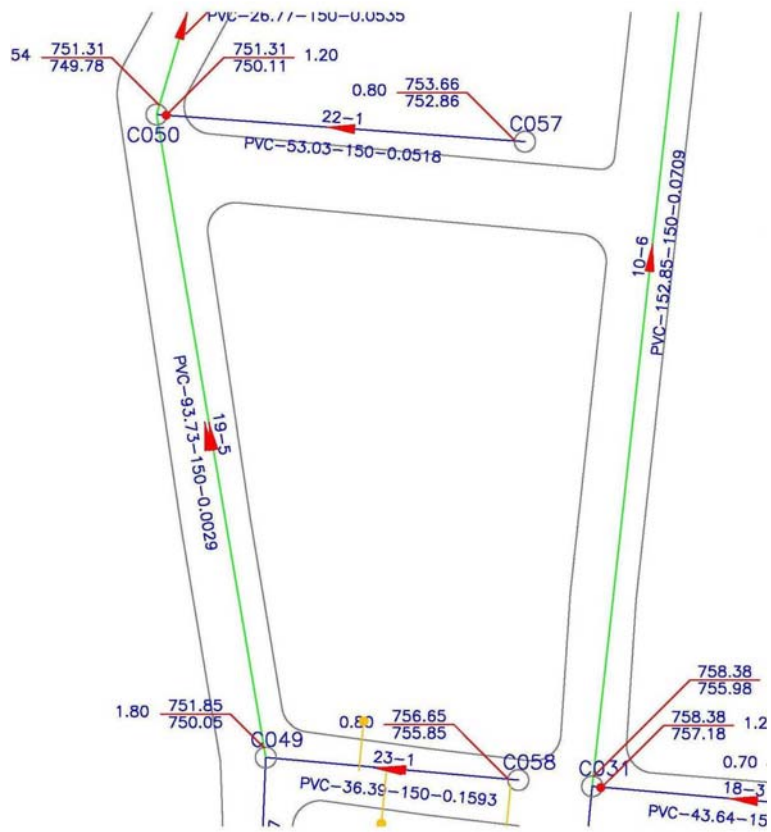
Referente à Bacia 05, temos os trechos considerados como não executados, visto que não foram encontrados PVs e nem ligações domiciliares, os trechos 1-7 a 1-8, 10-6 a 10-7 e os trechos 19-5 a 19-10, todos os trechos em via não pavimentada e de chegada a Estação elevatória 05, na qual também não foi executada.

Bacia 05 - Trechos: Não encontrados

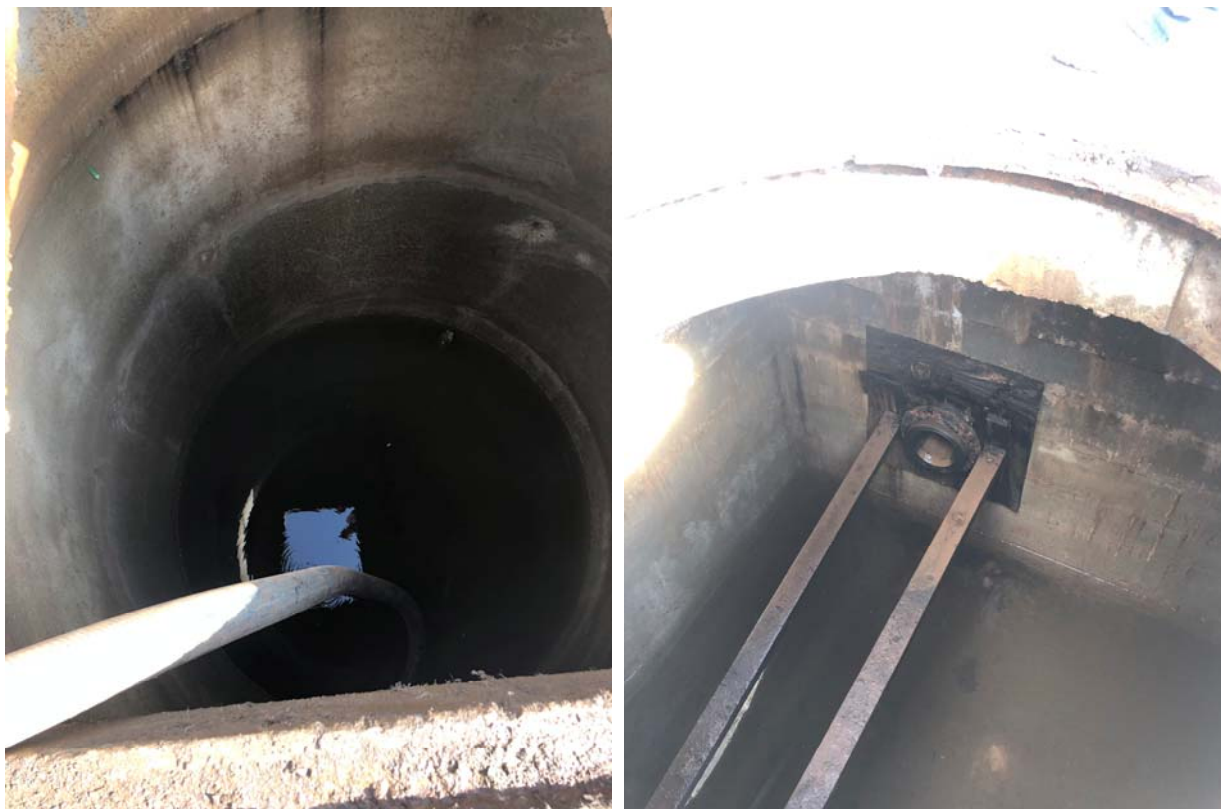
Fotos 49 e 50: Poço de sucção e barrilete - EE2

No que se refere às dimensões executadas no poço de sucção, temos o diâmetro de 3,00 metros e profundidade de 4,80 metros enquanto que no projeto aprovado encontra-se 2,50 x 3,50 metros e profundidade de 6,18 metros.

Verifica-se que no barrilete está instalado a saída para o emissário bem como foi encontrado no PV B006 a chegada do mesmo, atestando assim sua execução. Na sequência apresentam-se imagens da Estação Elevatória 02.

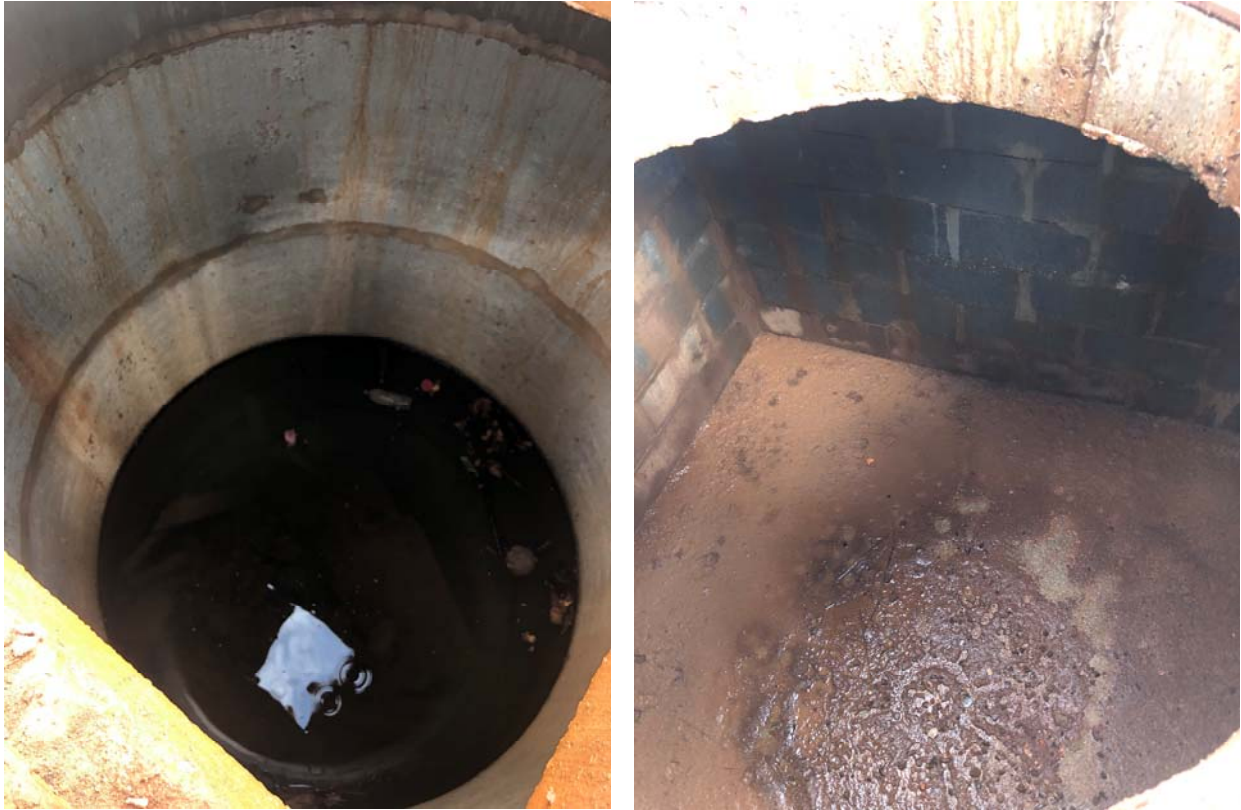
Fotos 53 e 54: Poço de sucção e barrilete - EE4

No barrilete não foi identificado à saída para o emissário sendo que nas planilhas de medições o mesmo foi aferido. Como o traçado do emissário da EE4 é pela Rua Egídio Guerra, e tal Avenida passou por serviços de melhoria, incluindo pavimentação em pedras irregulares e drenagem pluvial, sendo assim realizado escavações de solo, o Município de Abelardo Luz, não encontrou o emissário que deveria estar nesse traçado. Dessa forma, por orientação do Município, não será considerado a execução do emissário da EE4.

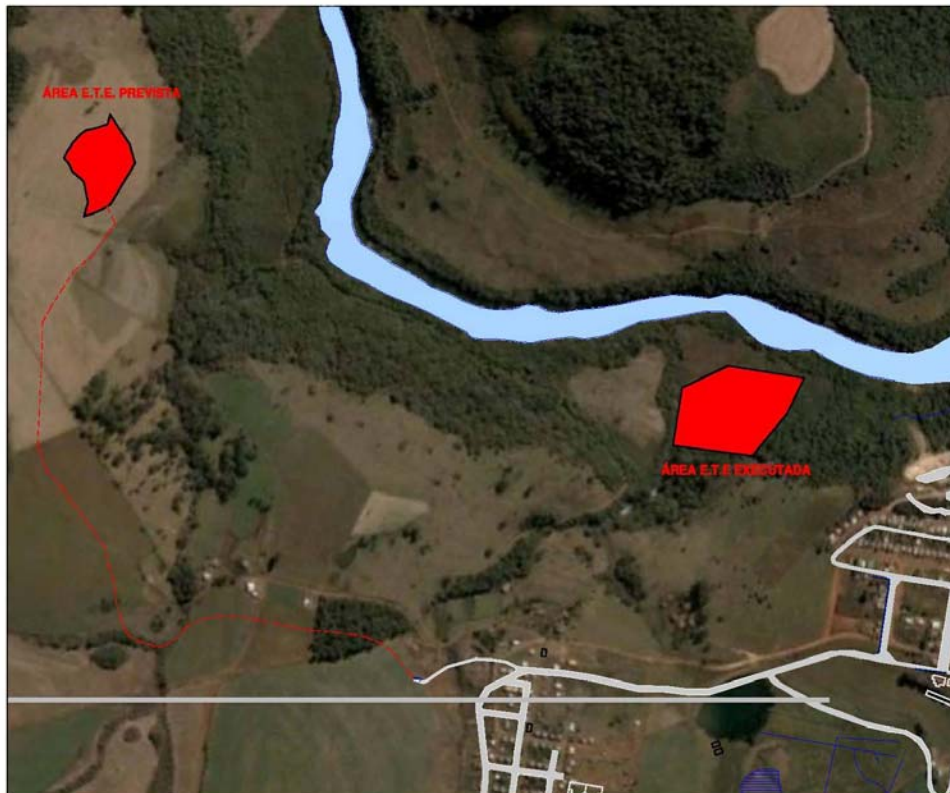
Área prevista x área executada - E.T.E

Quanto à execução das unidades, identificou-se que a mesma seguiu as premissas do projeto, entretanto não condiz com a área de implantação, em consequência do layout do projeto aprovado.

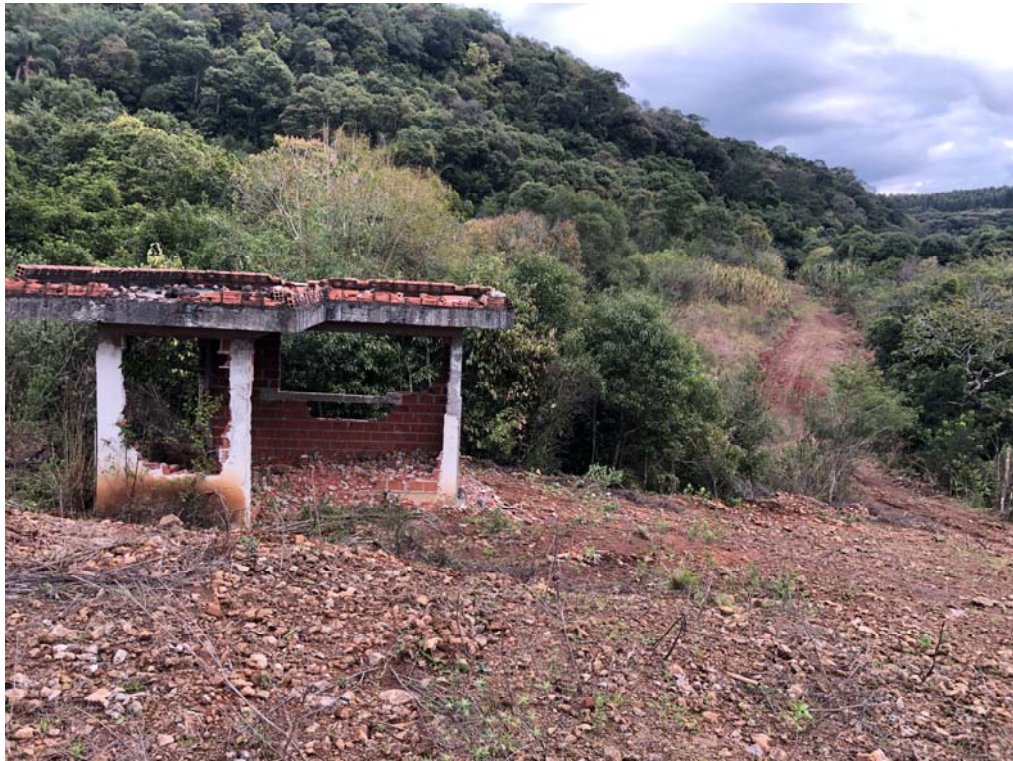
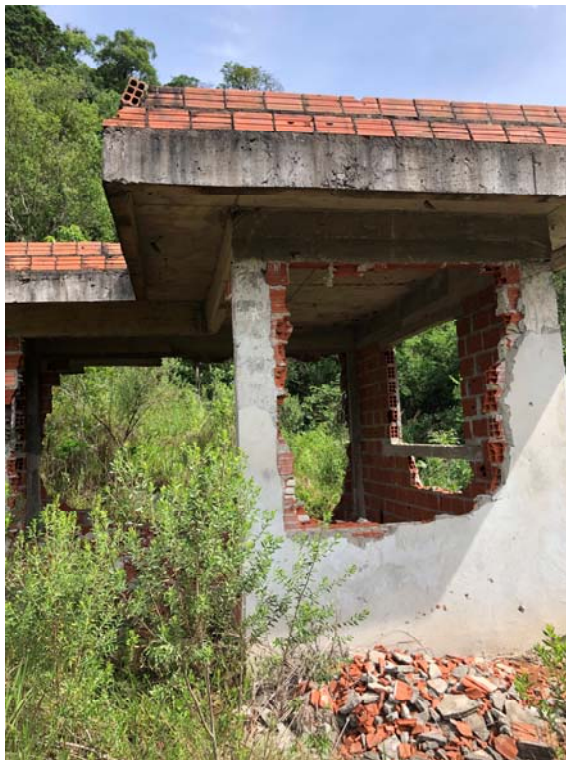
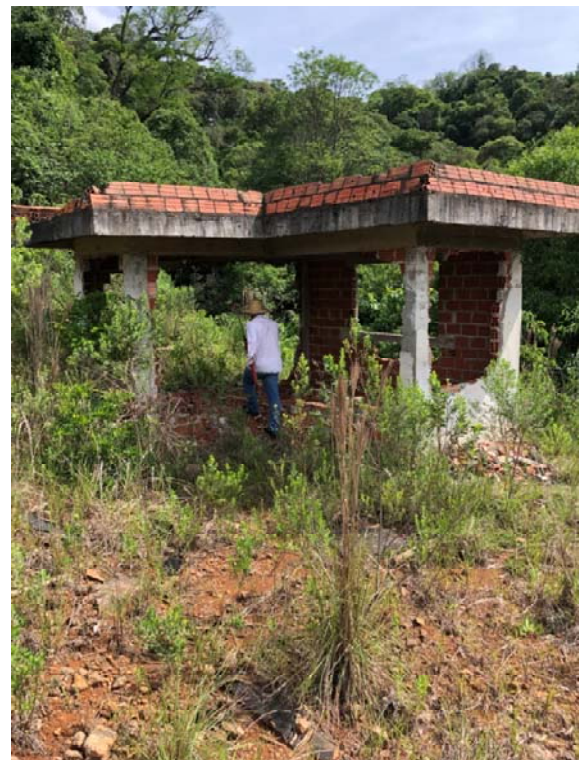
Fotos 55, 56 e 57: Guarita - estrutura deprecada.

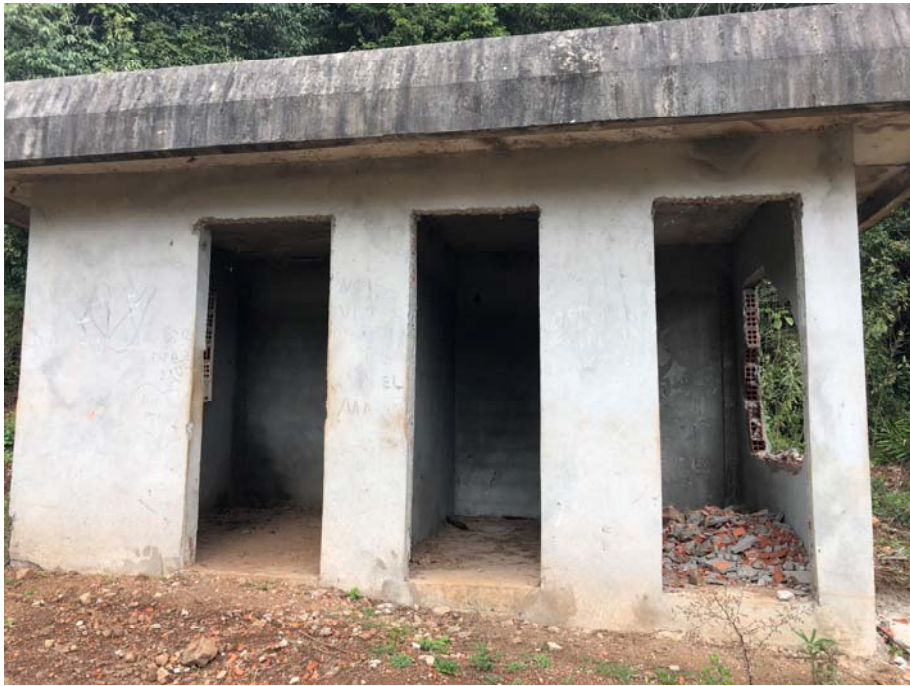
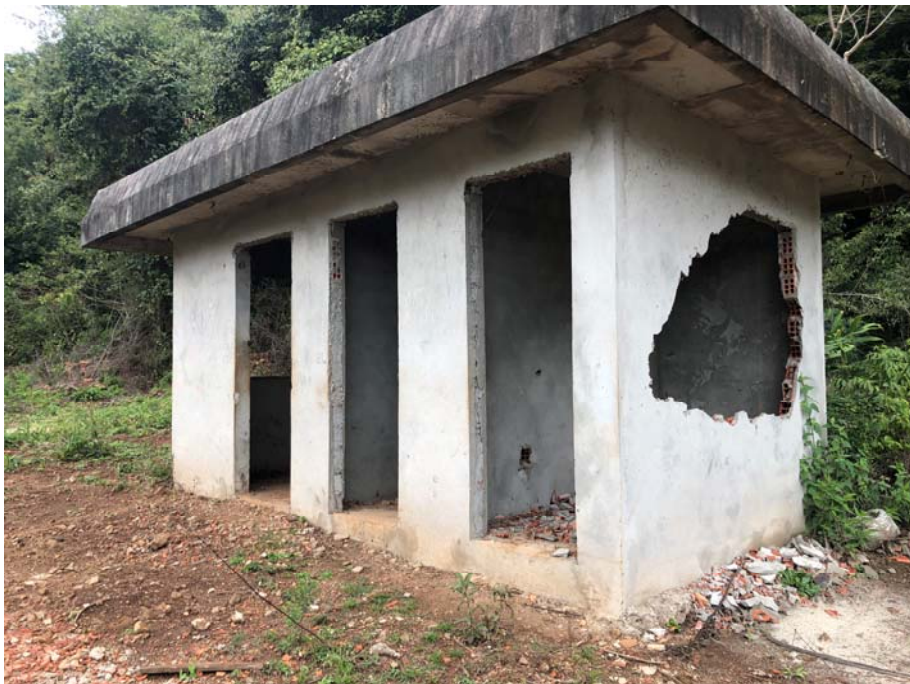
Fotos 58 e 59: Laboratório - Parte da estrutura depredada.

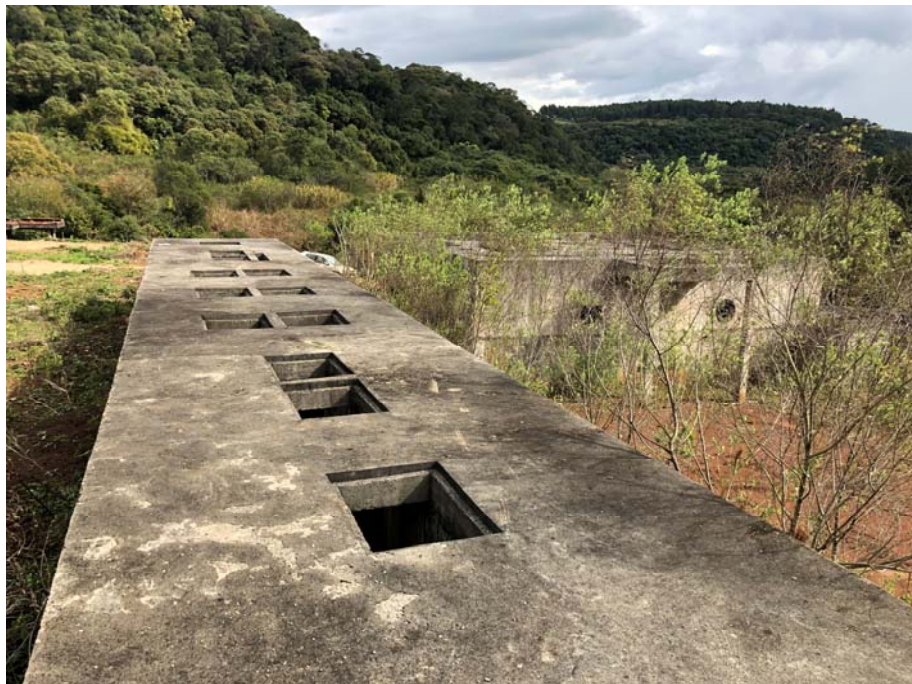
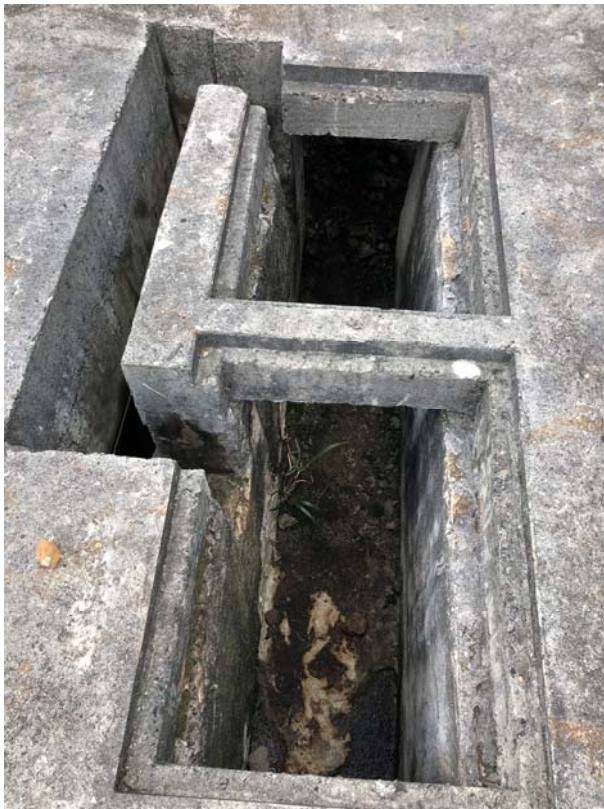
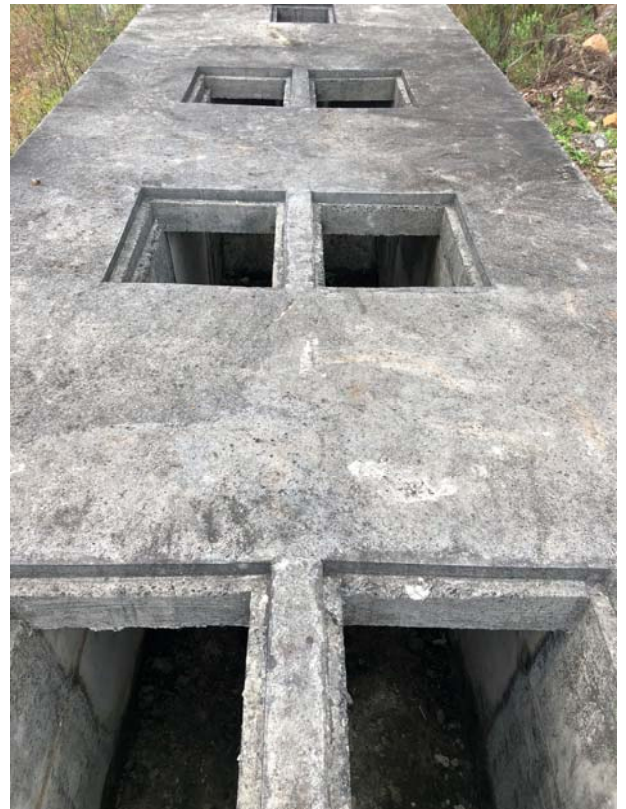
Fotos 60 a 63: Canal de entrada - Ausência de materiais.

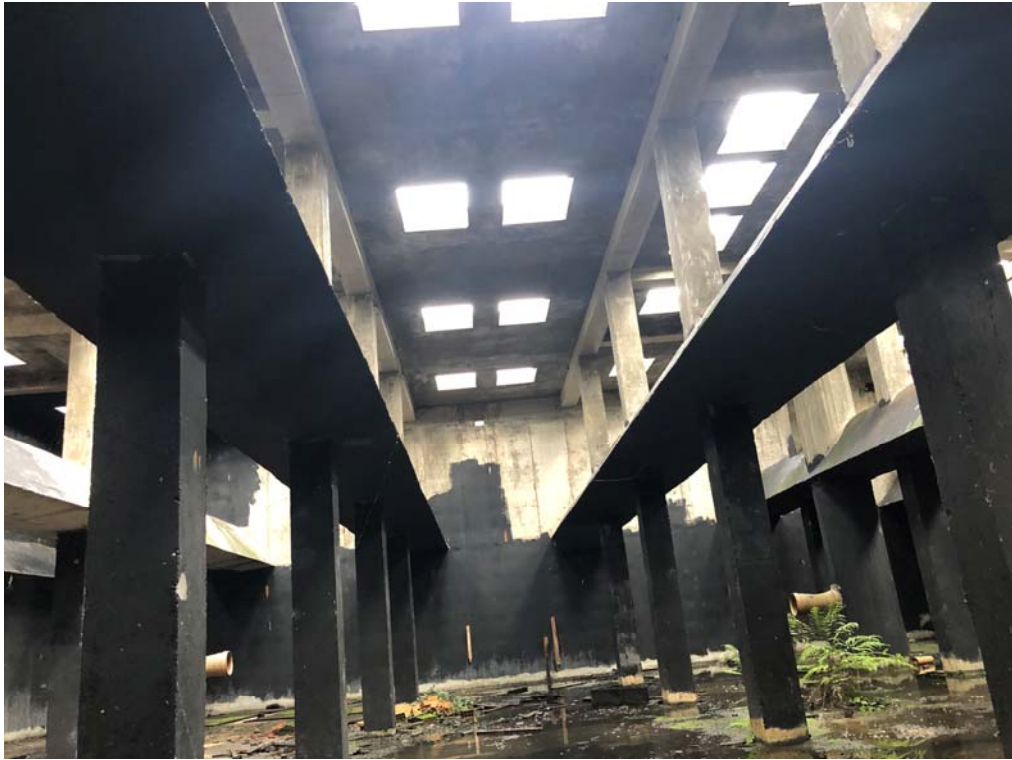
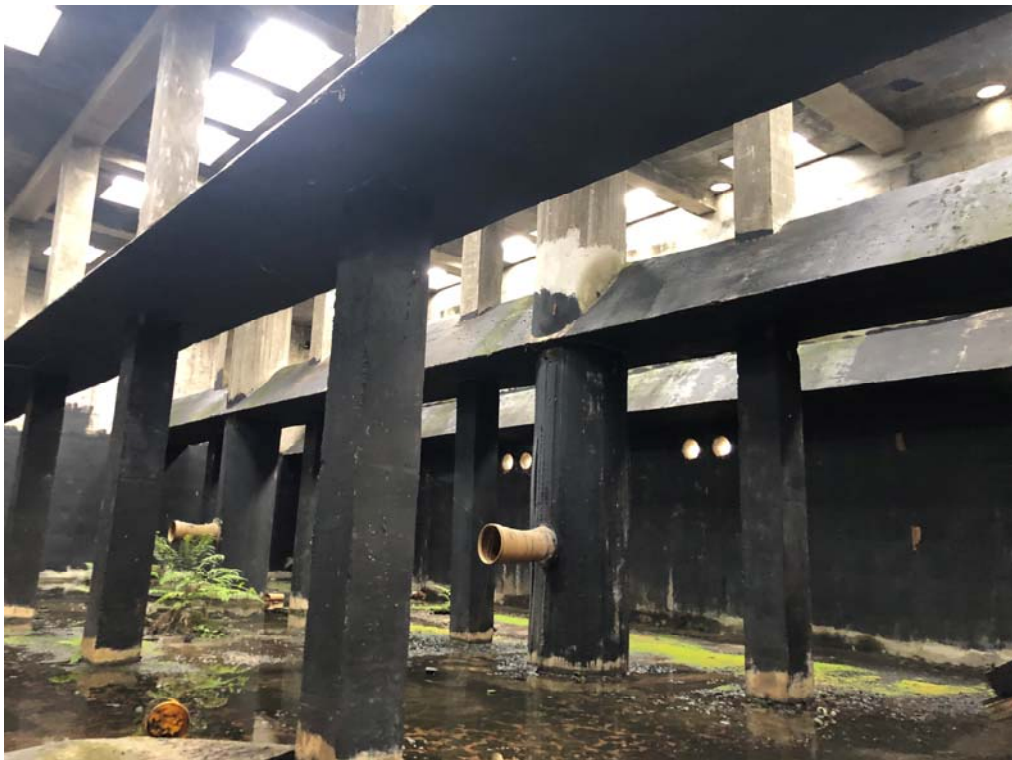
Fotos 67 e 68: Reator UASB - Ausência de materiais.

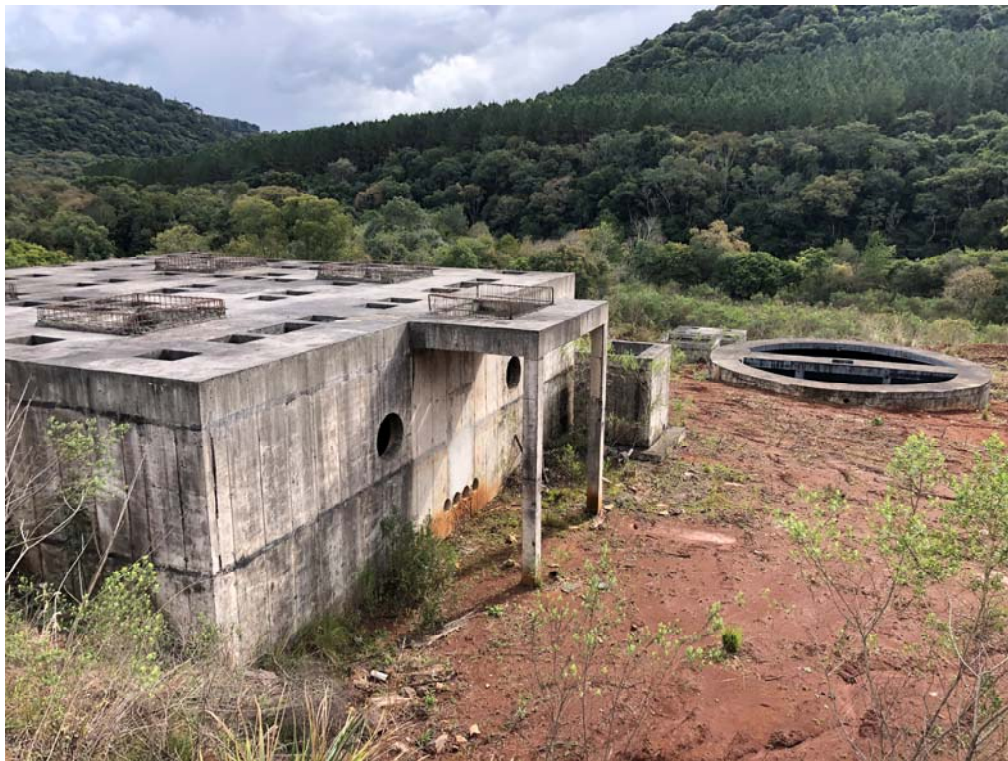
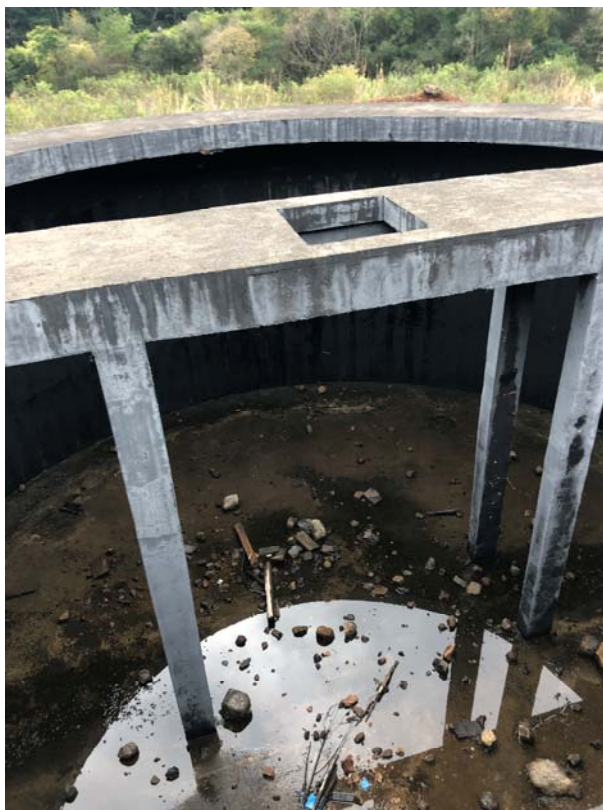
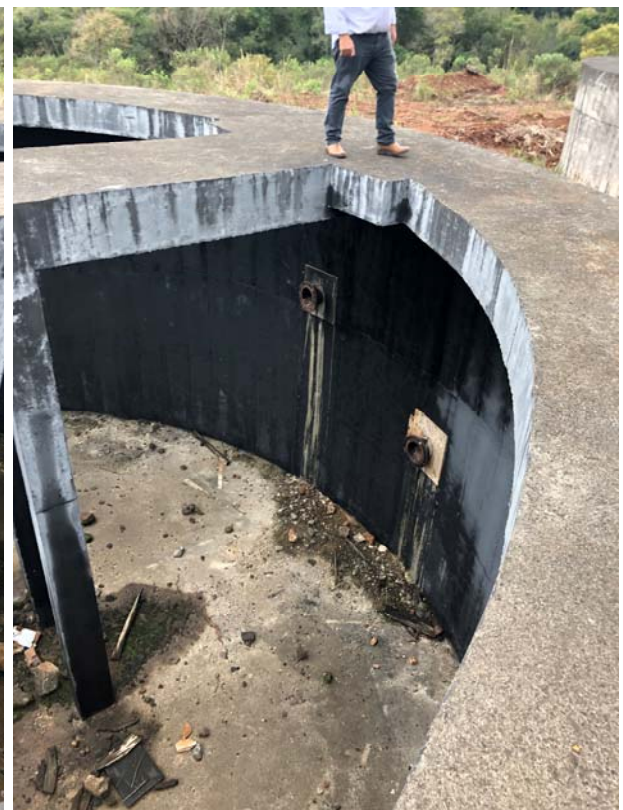
Fotos 69 a 71: Tanques de aeração - Ausência de materiais.
