Levantamento do executado - Sistema de Esgotamento Sanitário

Abelardo Luz - SC

MEMORIAL DESCRITIVO E DE CÁLCULO

LEVANTAMENTO DO EXECUTADO

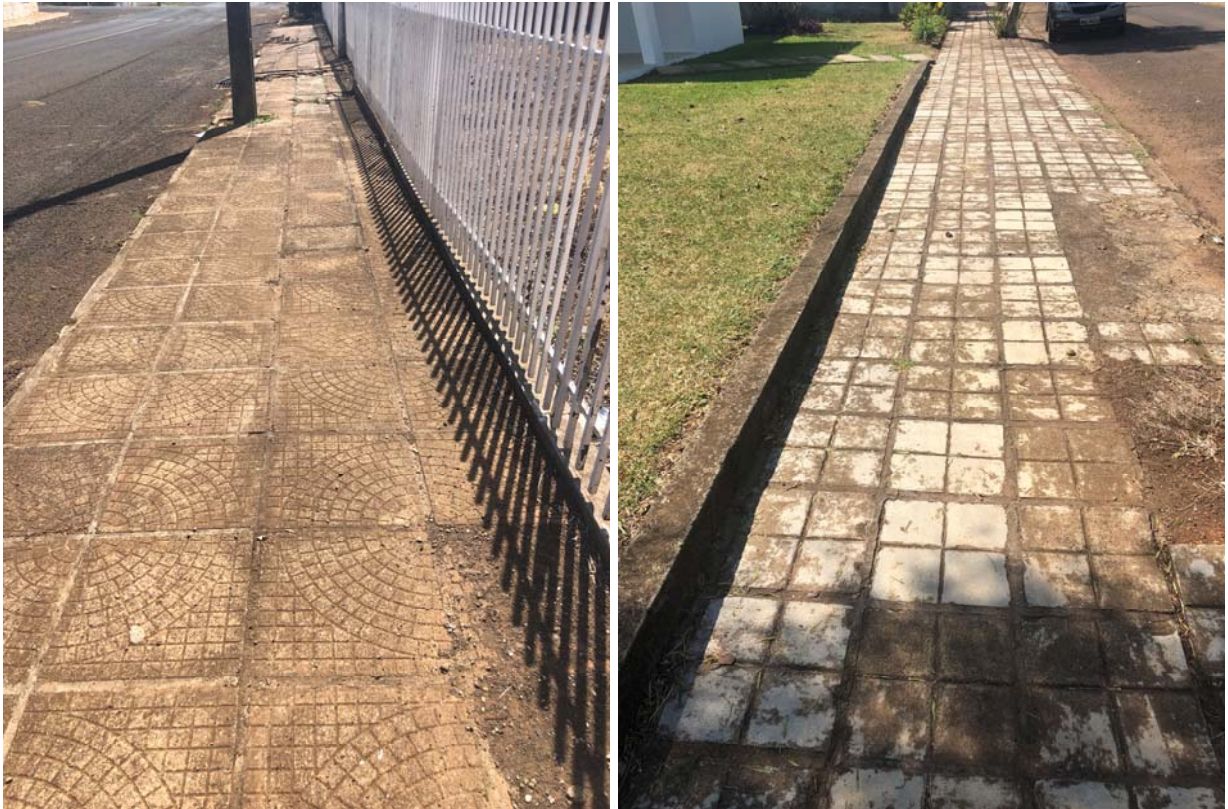
Fotos 37 á 38: Pavimentações

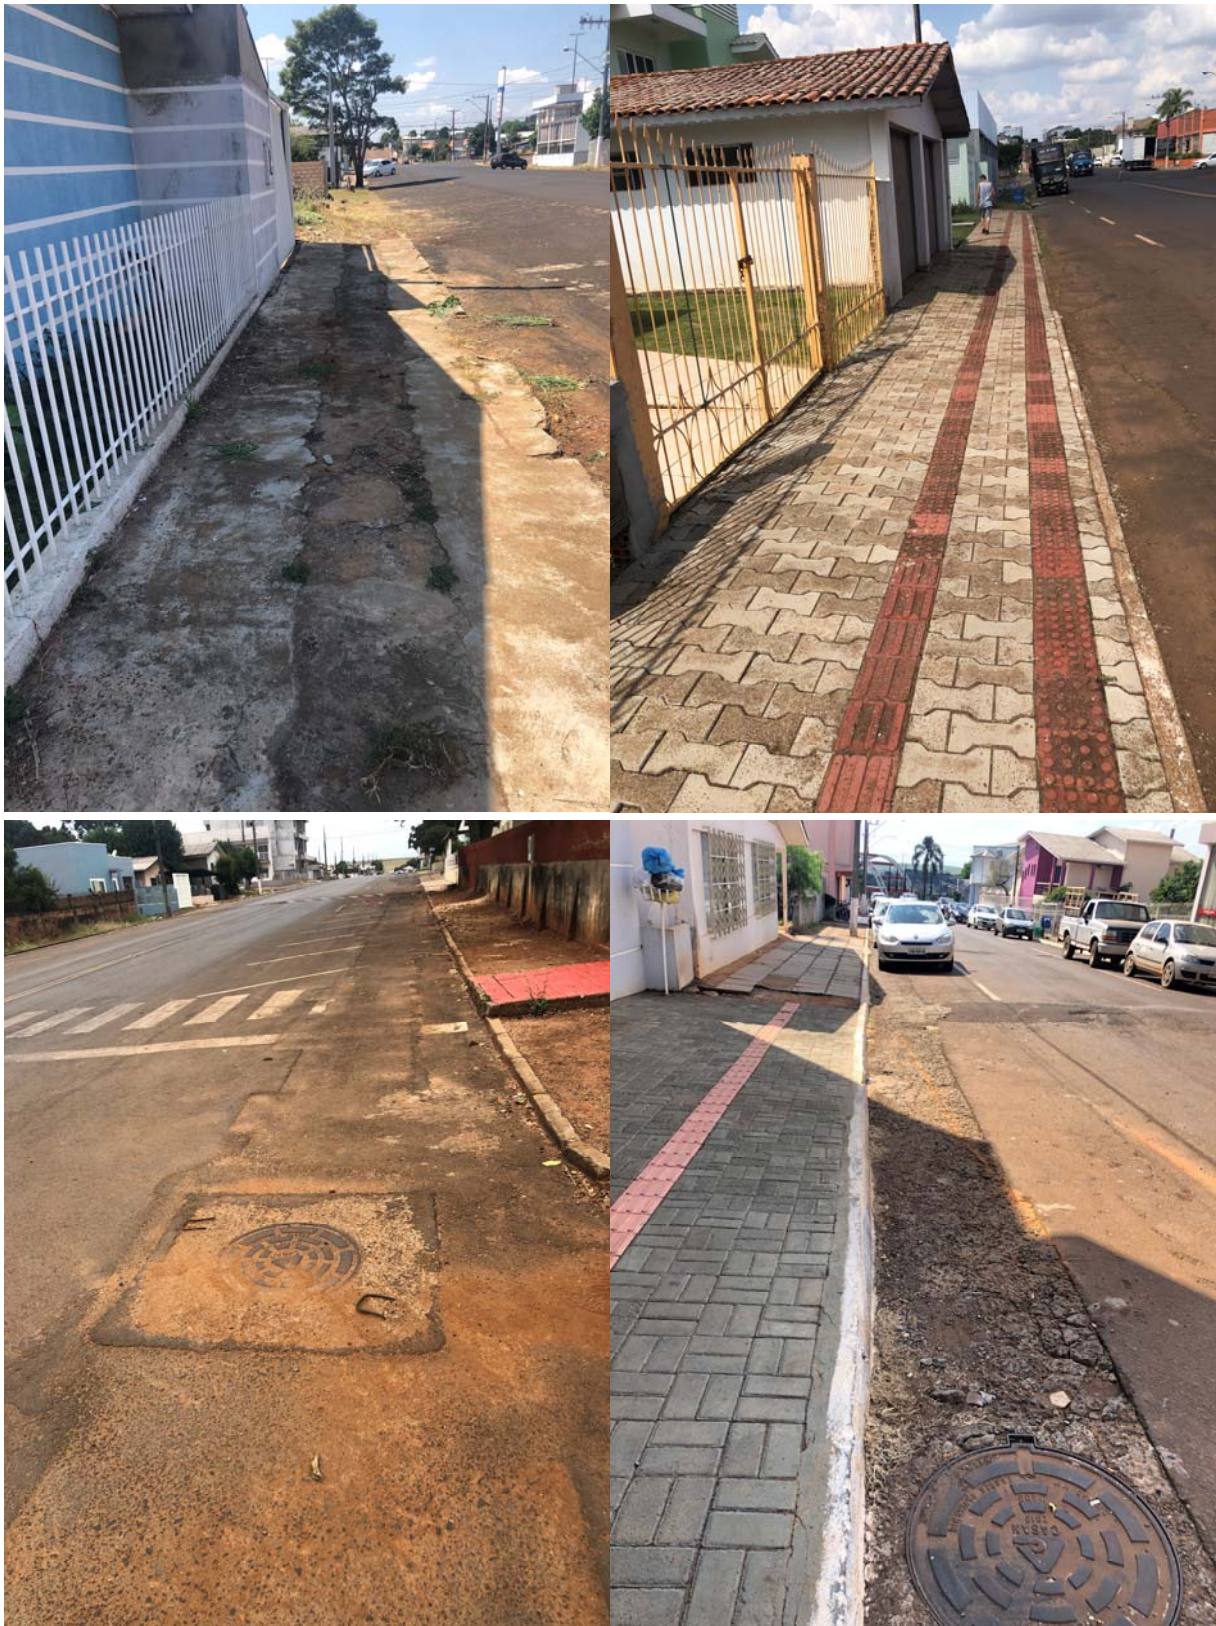
Fotos 39 á 42: Pavimentações

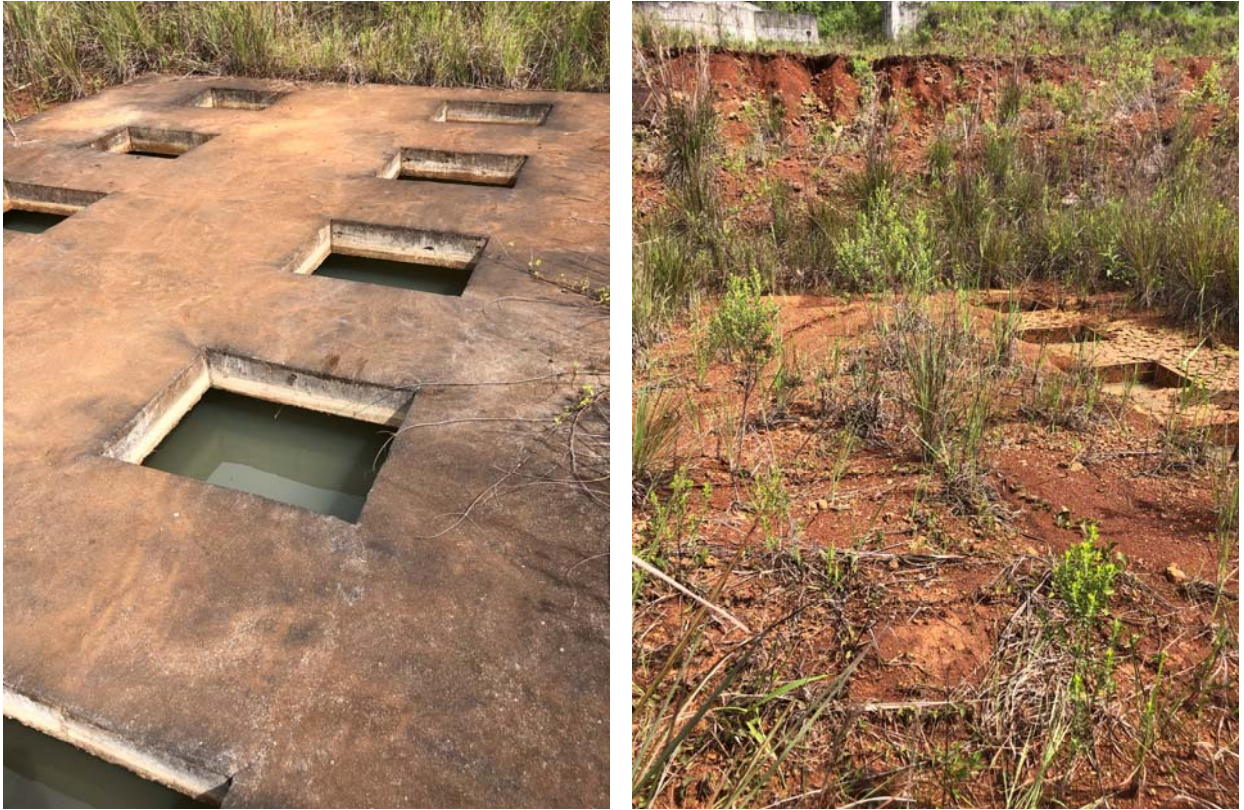
Fotos 76 e 77: Tanques de contato.
