Levantamento do executado - Sistema de Esgotamento Sanitário

Abelardo Luz - SC

MEMORIAL DESCRITIVO E DE CÁLCULO

LEVANTAMENTO DO EXECUTADO

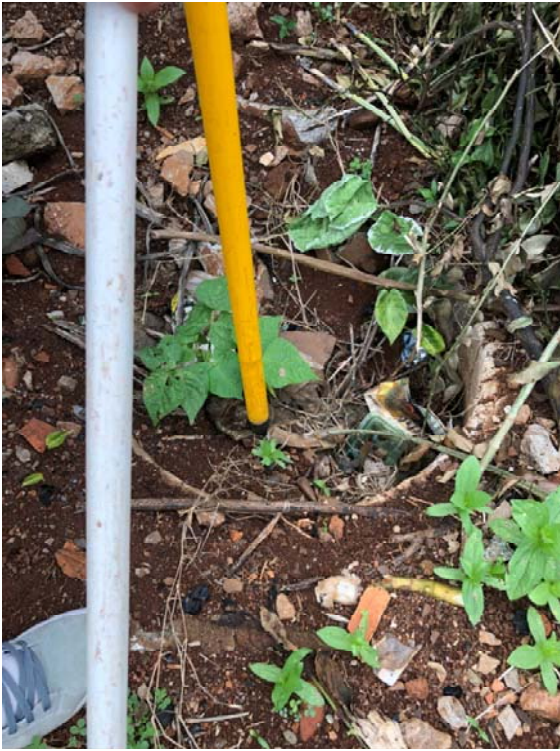
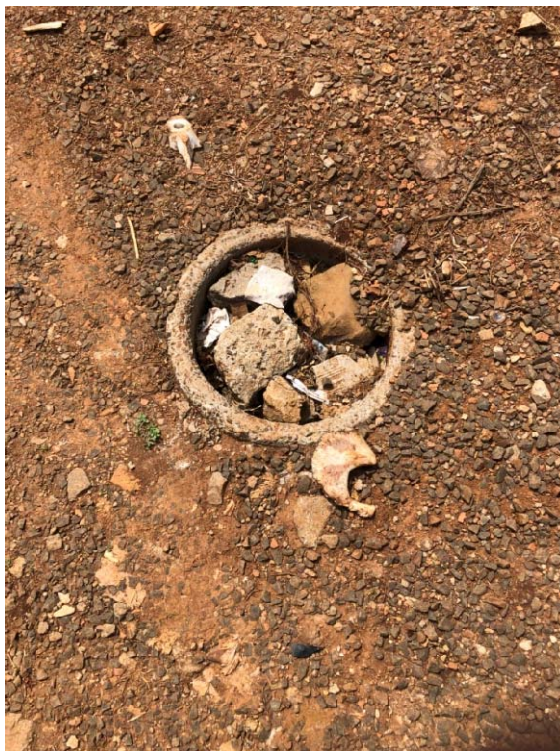
Fotos 03 á 06: Situação de alguns PV's - totalmente obstruídos.

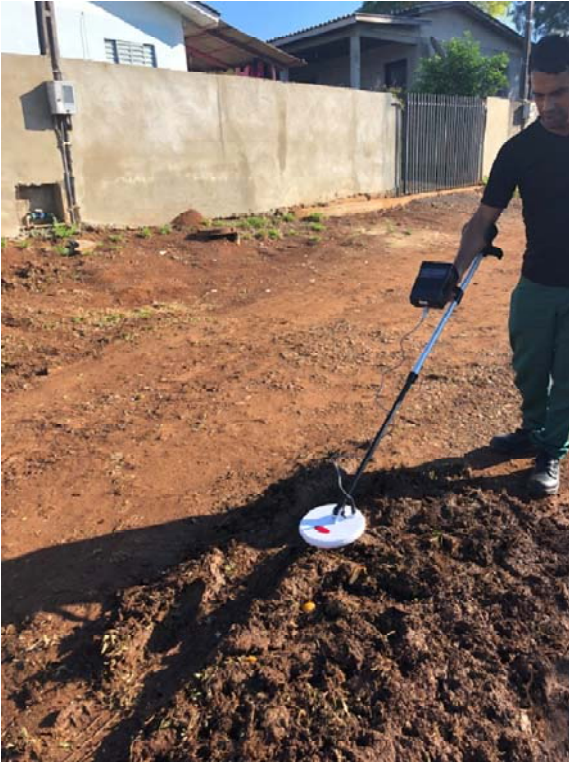
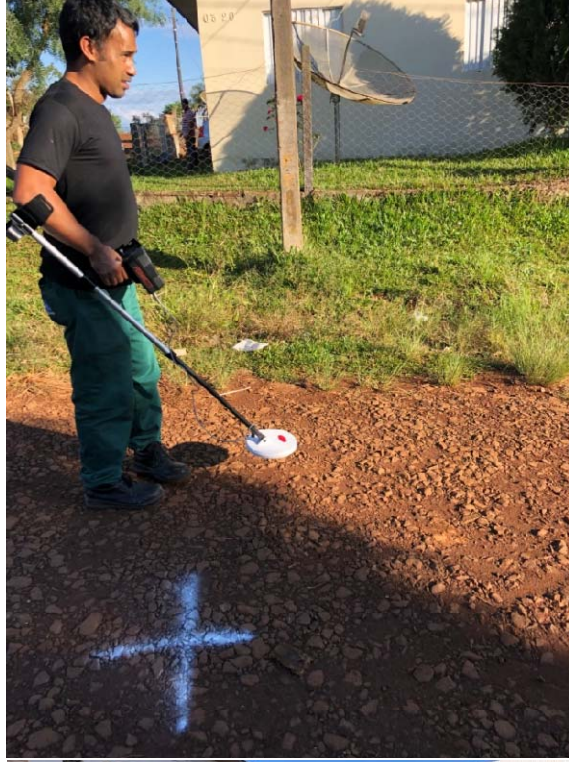
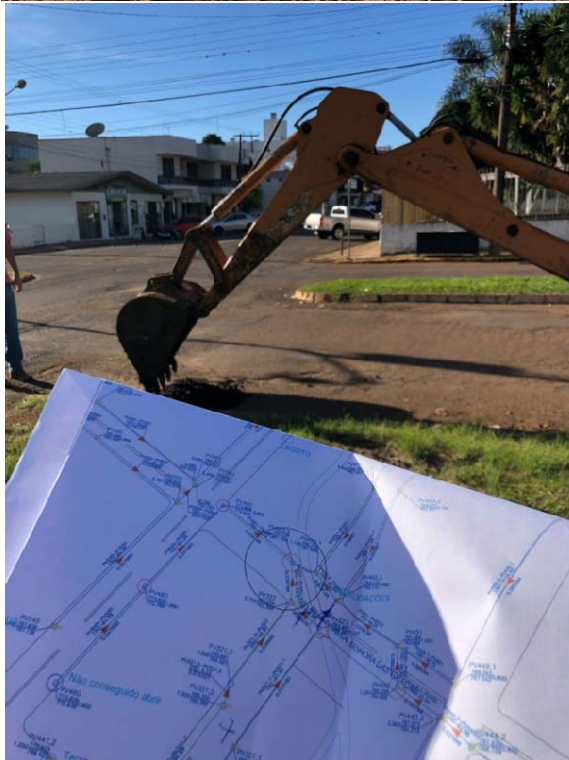
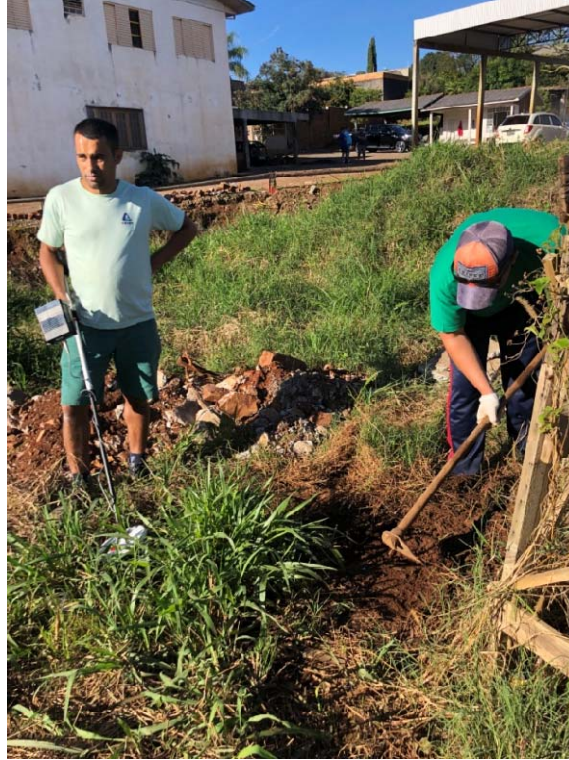
Fotos 07 á 10: Trabalho realizado em encontrar PV's

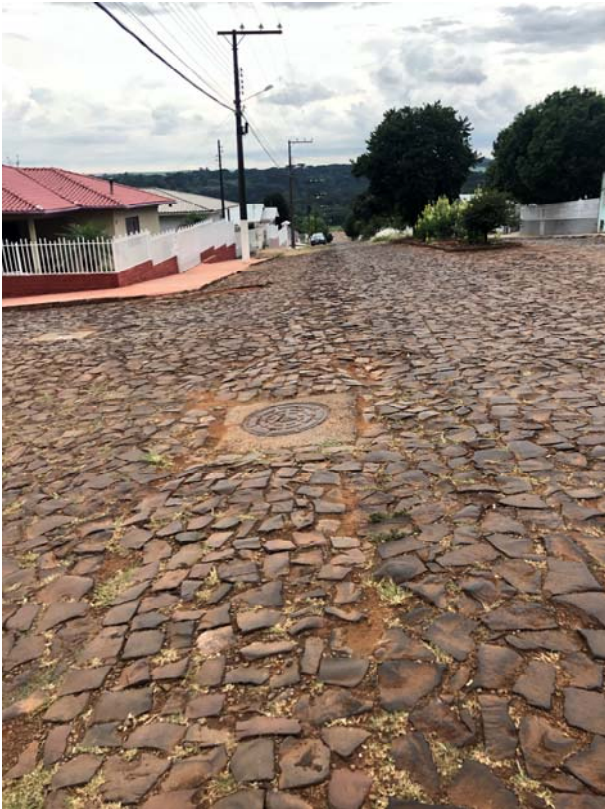
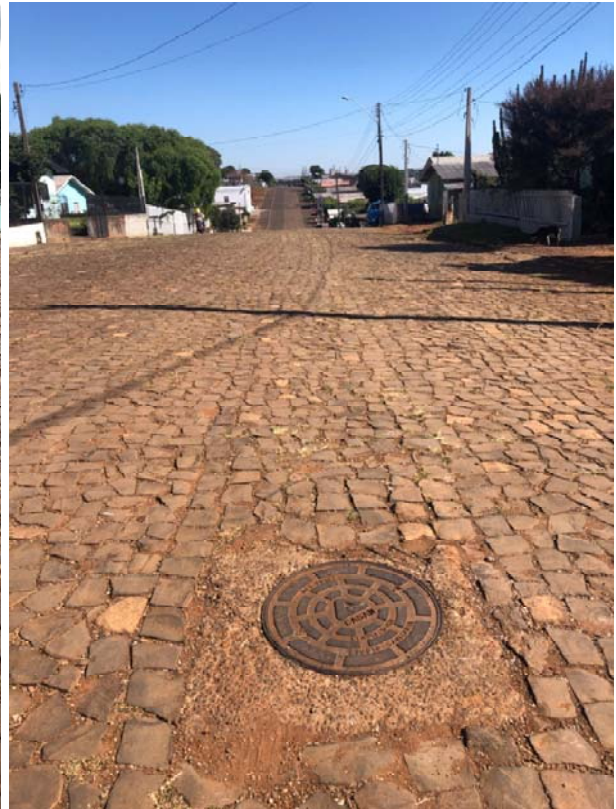
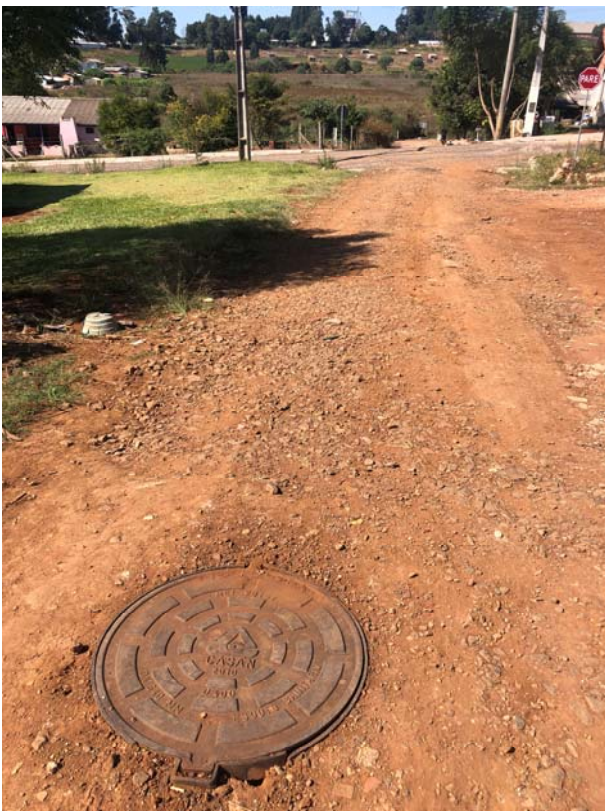
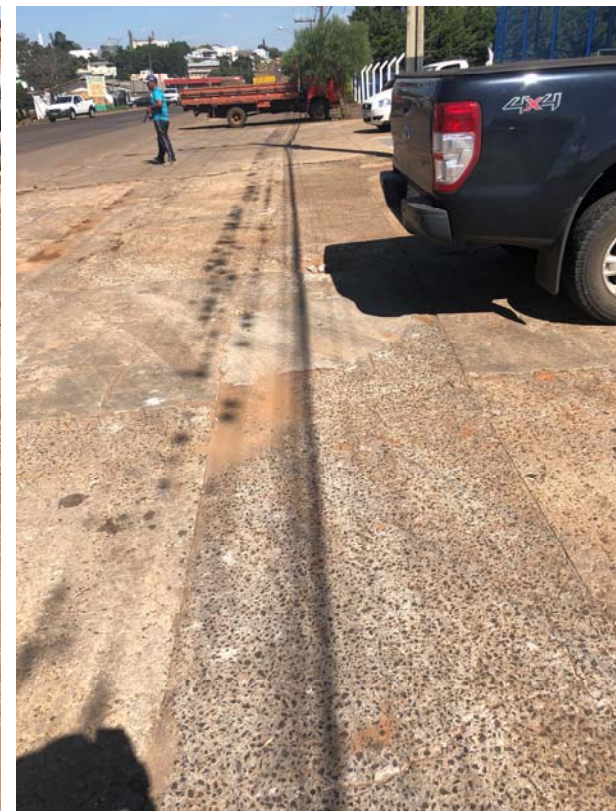
Quanto às redes executadas na calçada constatou-se a presença de paver, lajota sextavada, lajota em placas de concretos, piso cimentado e vários trechos sem pavimentação.

Fotos 43 á 46: Pavimentações

Como na planilha orçamentária aprovada consta apenas a tipologia de pavimentação asfáltica, paralelepípedo, passeio cimentado e ladrilho hidráulico, será necessário incluir os valores das demais tipologias encontradas. Dessa forma com o preço atual, retroaja-se o valor na época da licitação - Junho de 2012, e aplica-se o desconto da licitação, conforme cálculos demonstrados no item 3.1.5.4.

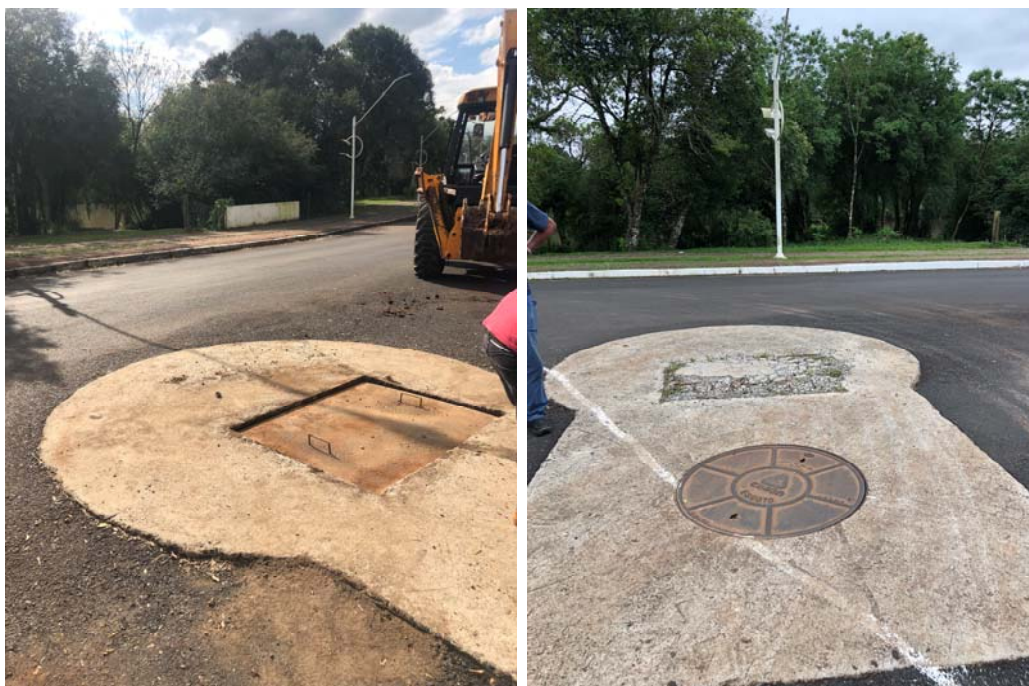
Fotos 47 e 48: EE2

No que se refere às dimensões executadas no poço de sucção, temos o diâmetro de 3,00 metros e profundidade de 4,80 metros enquanto que no projeto aprovado encontra-se 2,50 x 3,50 metros e profundidade de 6,18 metros.

Verifica-se que no barrilete está instalado a saída para o emissário bem como foi encontrado no PV B006 a chegada do mesmo, atestando assim sua execução. Na sequência apresentam-se imagens da Estação Elevatória 02.

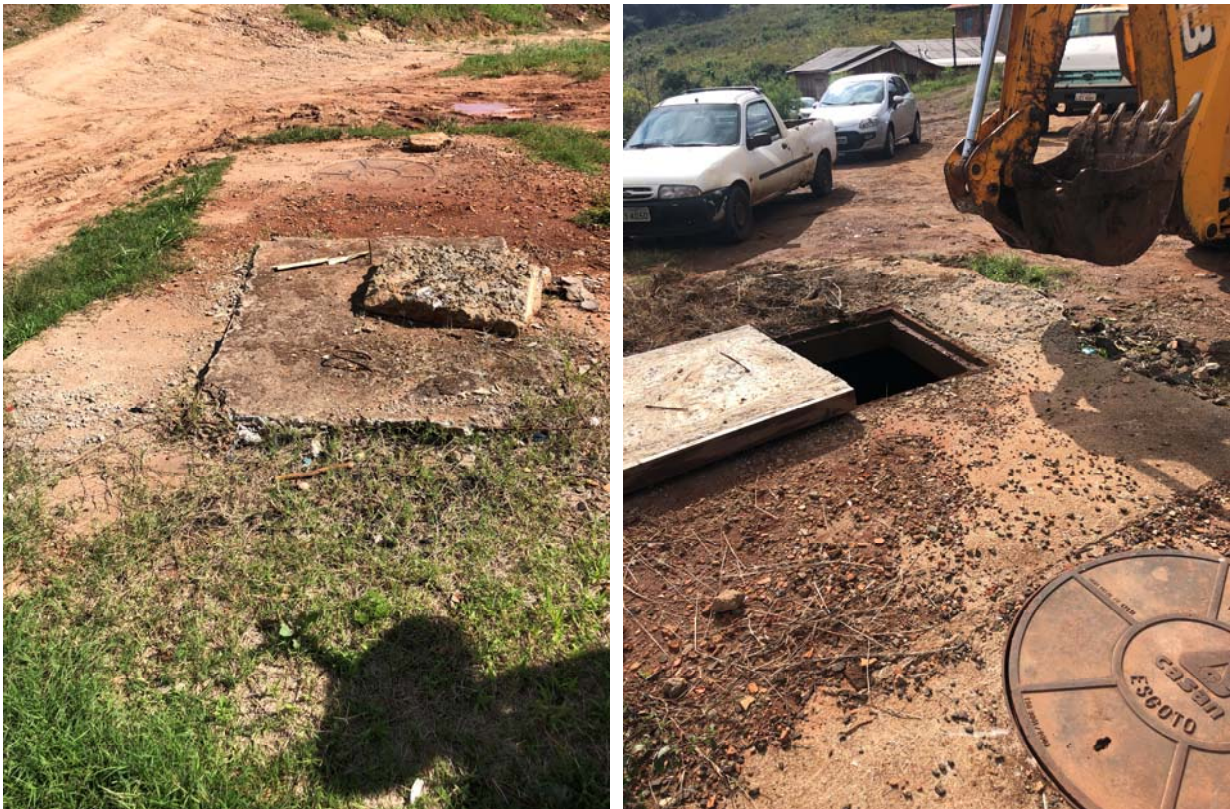
Fotos 51 e 52: EE4

No barrilete não foi identificado à saída para o emissário sendo que nas planilhas de medições o mesmo foi aferido. Como o traçado do emissário da EE4 é pela Rua Egídio Guerra, e tal Avenida passou por serviços de melhoria, incluindo pavimentação em pedras irregulares e drenagem pluvial, sendo assim realizado escavações de solo, o Município de Abelardo Luz, não encontrou o emissário que deveria estar nesse traçado. Dessa forma, por orientação do Município, não será considerado a execução do emissário da EE4.

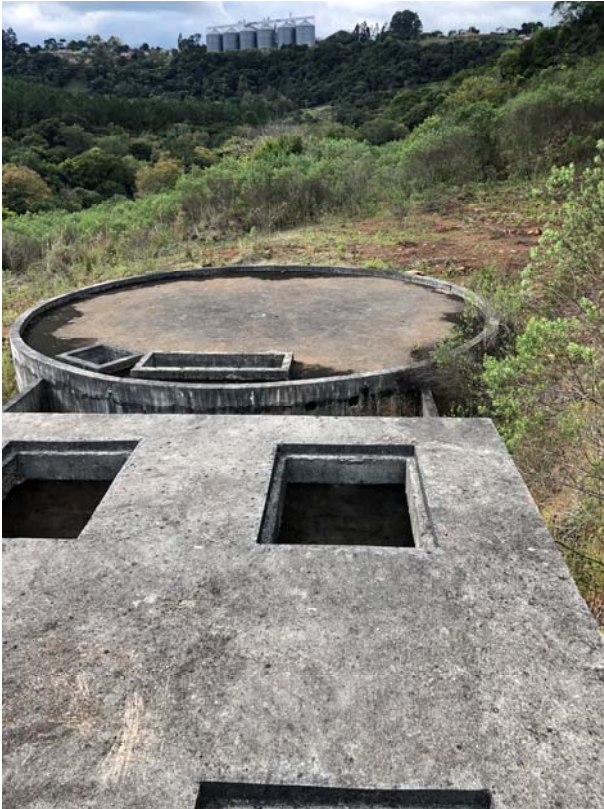
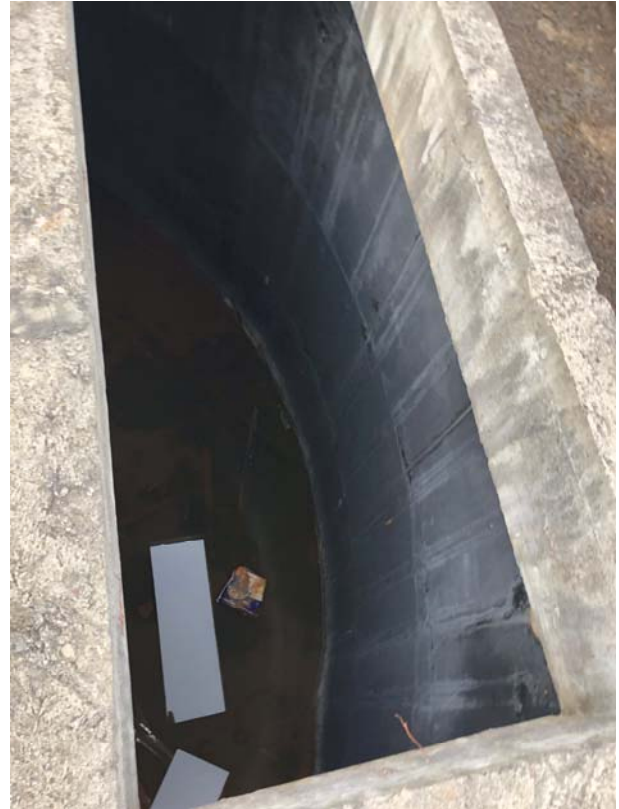
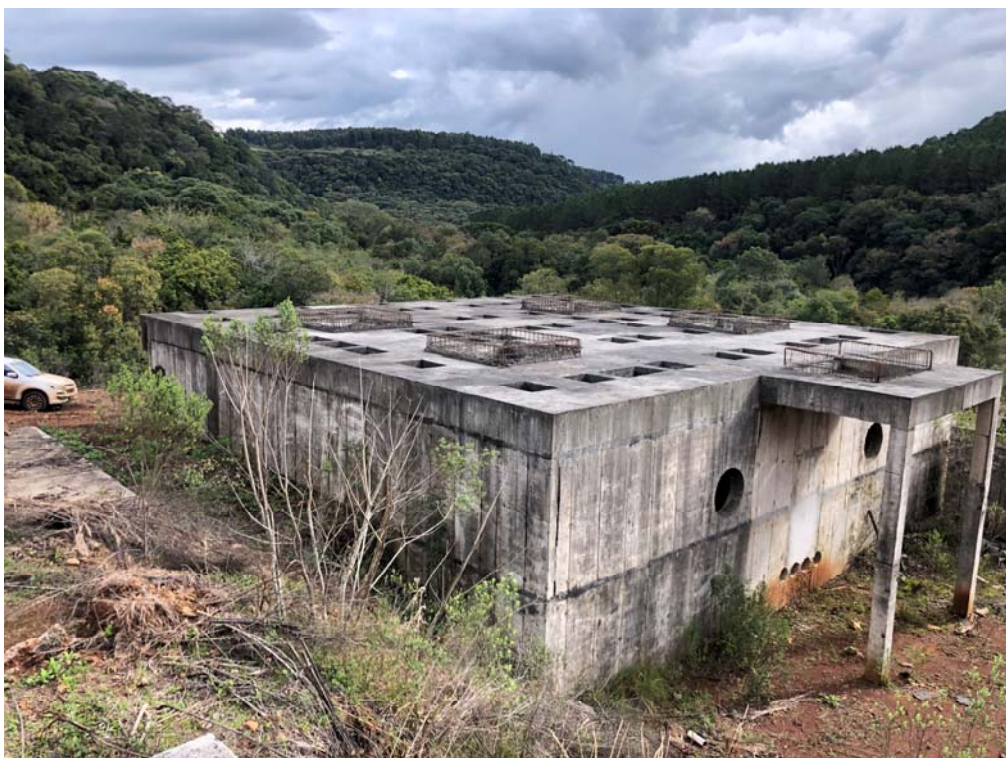
Fotos 64 a 66: Equalizador e Reator UASB.

* Alerta-se que existem diversos materiais conforme já registrado, que estão na área da ETE, e que poderão sofrer avarias, caso não sejam retirados. Os materiais internos do UASB em fibra e diversas conexões de Fofó. Itajui está preocupada com possíveis danos

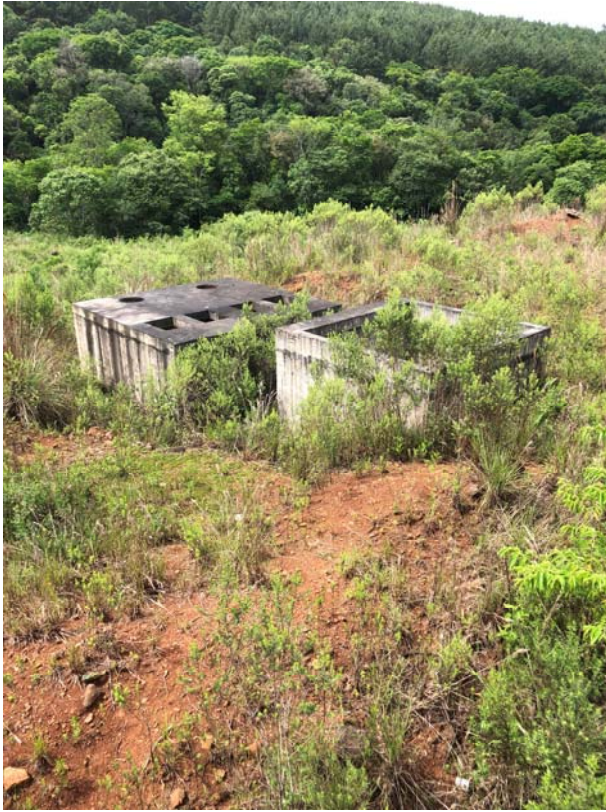
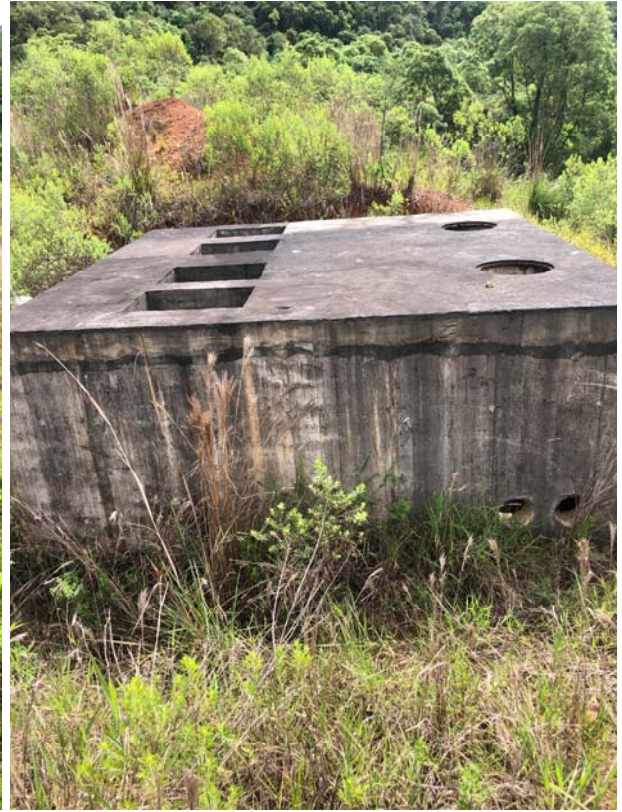
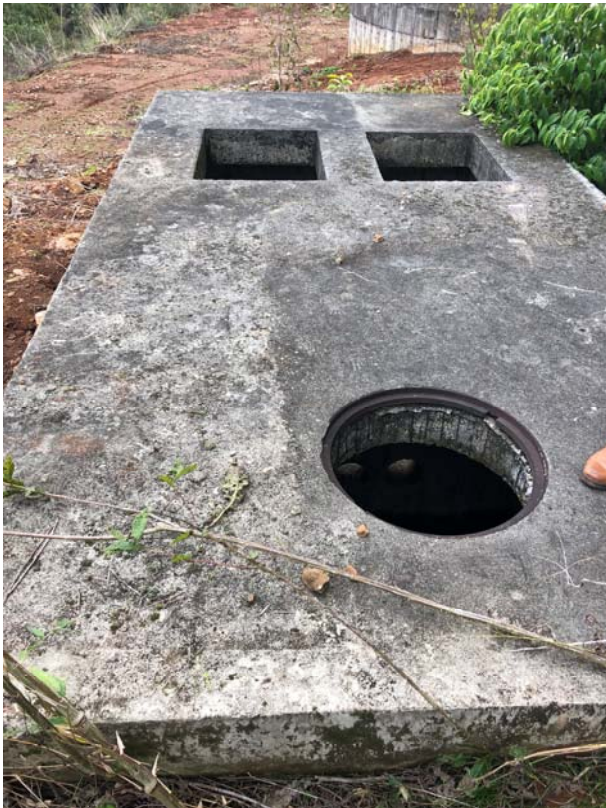
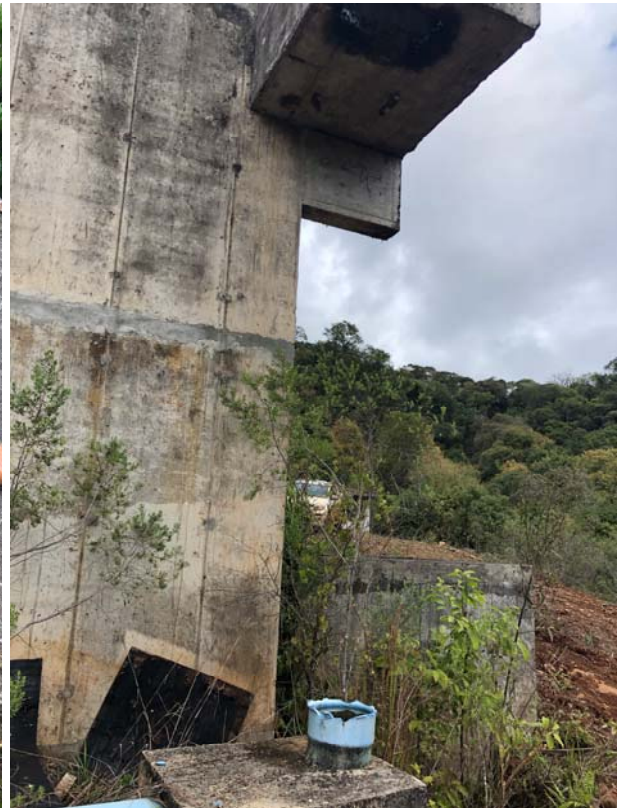
Fotos 72 a 75: Elevatórias de lodo e caixa de distribuição.
